Gestion des risques
et histoire des coulées
d'eau boueuse

Séminaire de clôture – 6 Septembre 2019

Vignoble et lutte contre le ruissellement érosif

Paul van Dijk (CRAGE)

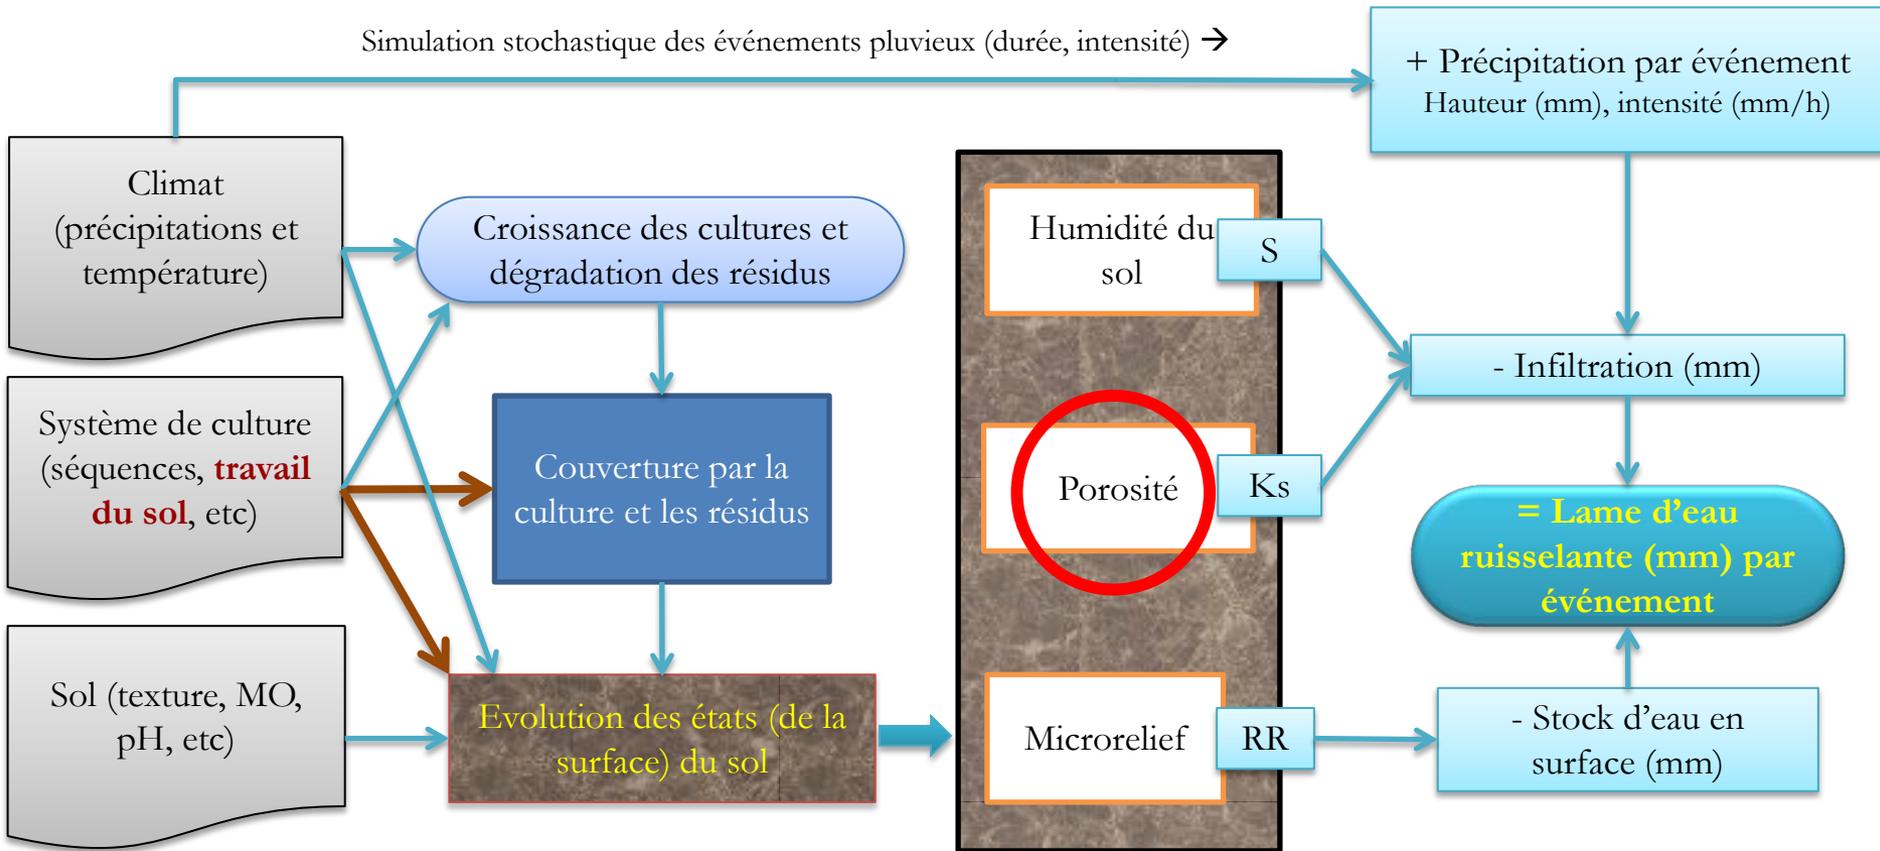
Concepts d'IDR : données, processus et variables-clés (version « grandes cultures »)

Légende

Données d'entrée

Processus
(pas de temps journalier)

Etats du sol

Variables en lien avec
le ruissellement

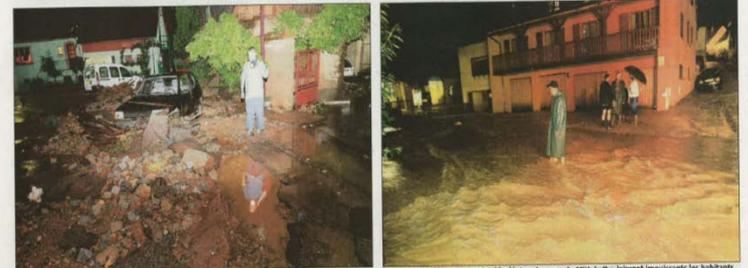
Orages D'Ammerschwahr à Hunawehr, la Route du vin sous les eaux DNA, 2008

Voitures, pavés, macadam et autres débris se sont entassés dans le « U » formé par la rue du Château et la rue de l'École à Mitterswahr. C'est un véritable torrent qui a dévalé dans les rues de Mitterswahr, laissant impuissants les habitants qui avaient osé sortir.

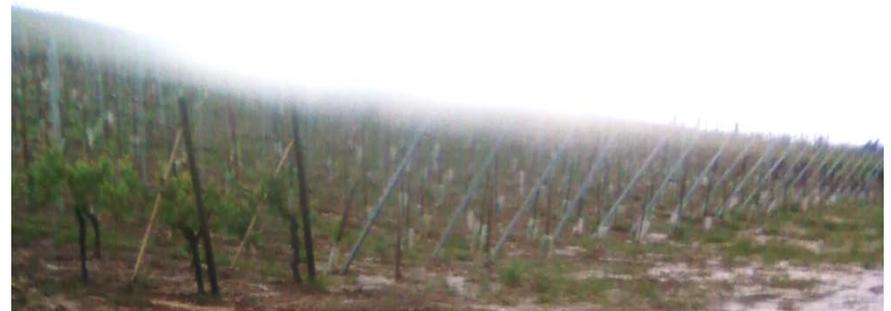
L'enherbement de 1 interrang sur 2 ne suffit pas pour stopper l'érosion dans les vignes

La couverture joue un rôle crucial dans la réduction des quantités de terres érodées. Par conséquent :

- Les surfaces nues le long des pieds de vigne (cavaillons) et les interrangs travaillés livrent beaucoup de sédiments
- Les parcelles avec de jeunes vignes, récemment plantées, sont souvent sévèrement touchées par l'érosion

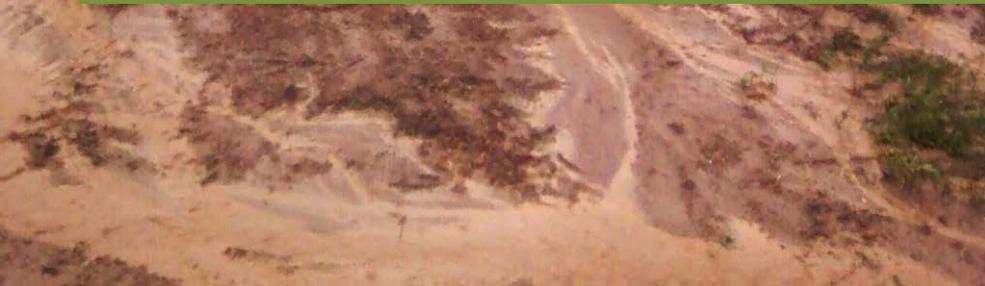
Photos : Paul van Dijk (21 mai 2012, Barr)

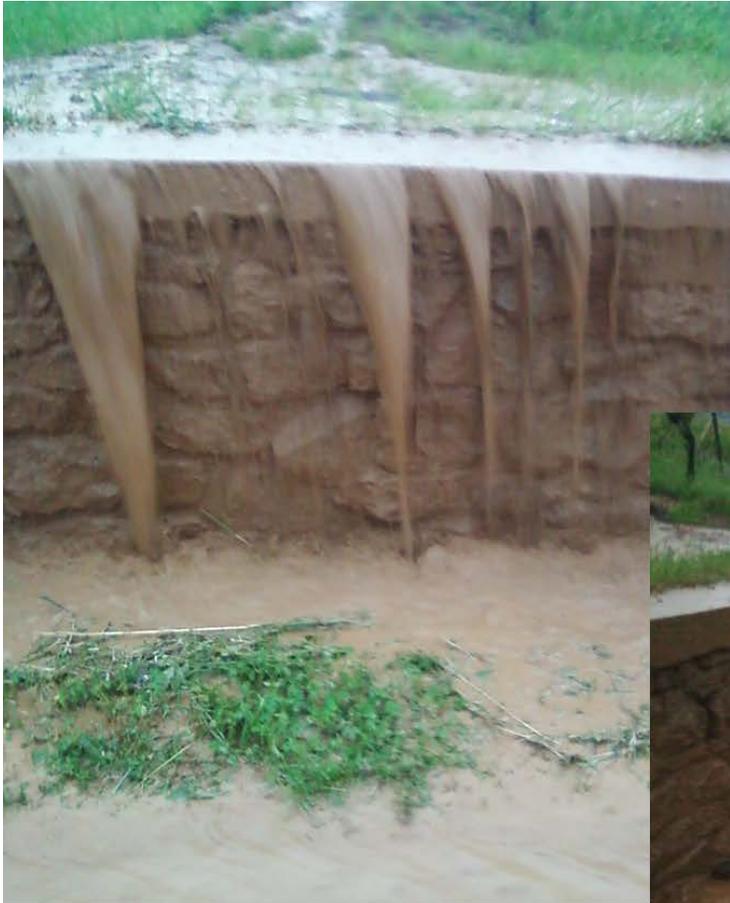
Exemple : l'eau venant de l'amont qui rentre dans une parcelle plus bas

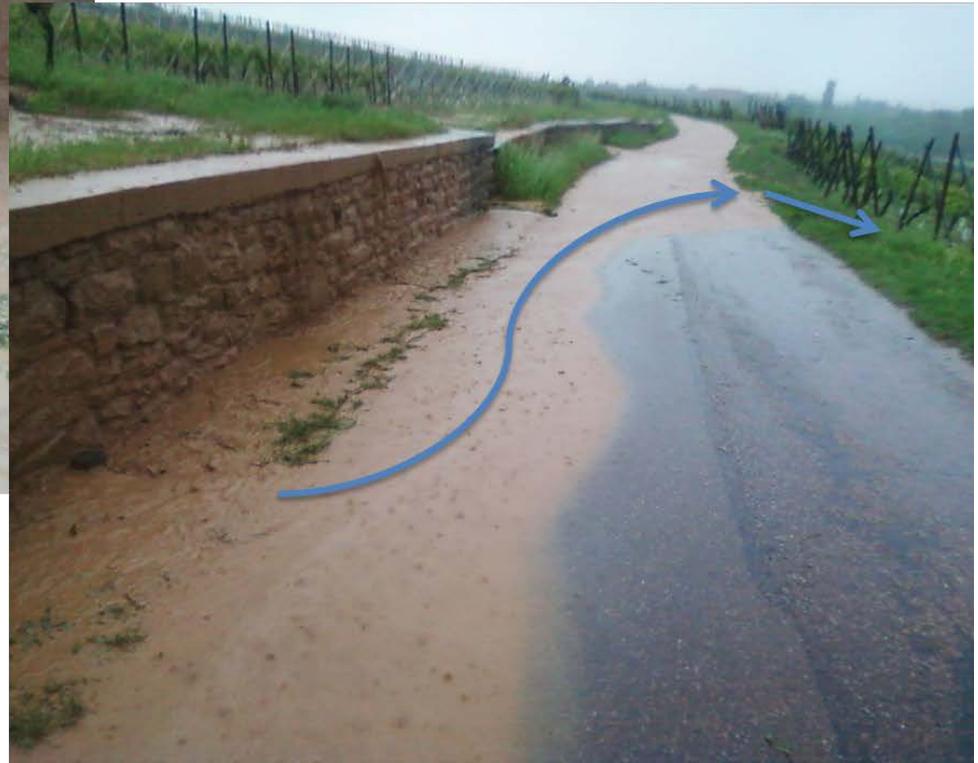
Photos : Paul van Dijk (21 mai 2012, Barr)

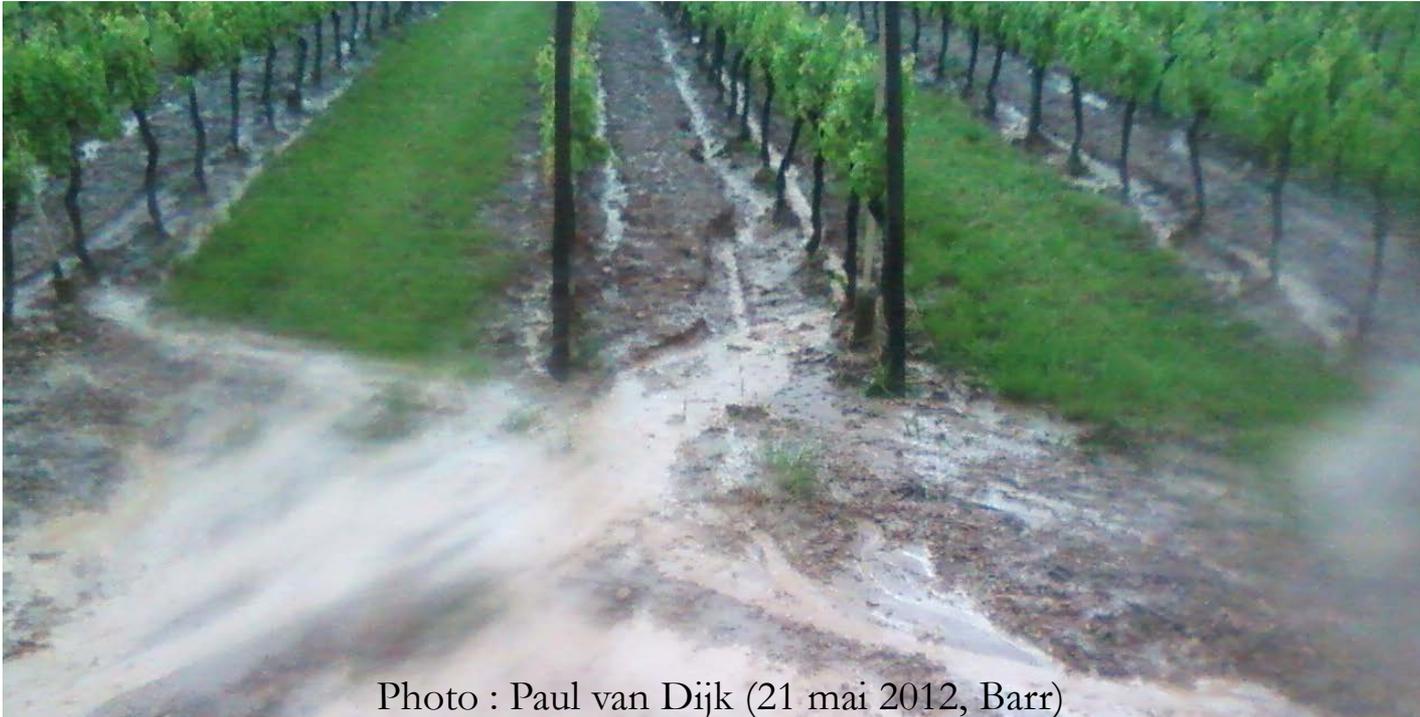
Autre exemple : production du ruissellement dans certains motifs de la parcelle viticole. Ici la parcelle elle-même génère du ruissellement.

Photo : Paul van Dijk (21 mai 2012, Barr)

Est-ce que le ruissellement, qui coule notamment dans les traces de roues et aux pieds des vignes, **provient en partie aussi d'autres motifs** (comme le milieu des interrangs travaillés et enherbés) ?

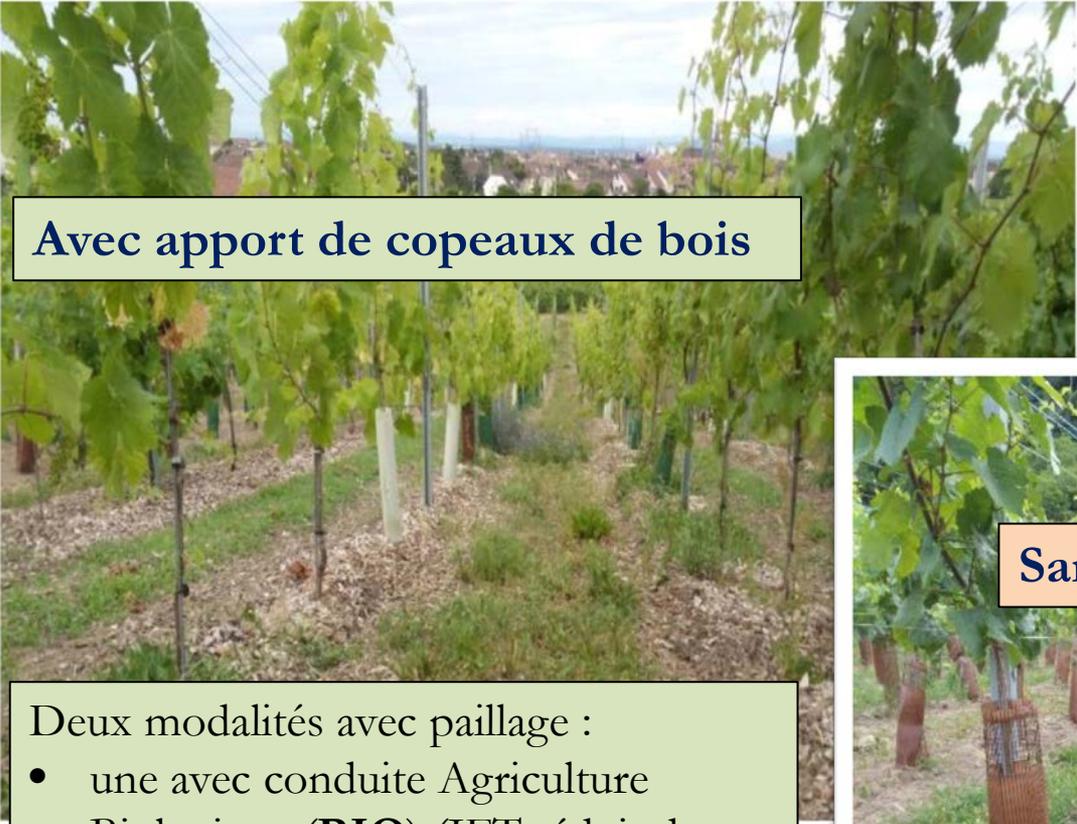
A photograph of a vineyard where the ground between the rows is covered with a thick layer of wood chips. The vines are supported by a metal trellis system. In the background, a town and hills are visible under a cloudy sky.

Avec apport de copeaux de bois

Deux modalités avec paillage :

- une avec conduite Agriculture Biologique (**BIO**) (IFT réduit de 60%)
- une avec une variété résistance aux maladies (mildiou et l'oïdium) (**RES2**) (sans pesticides)

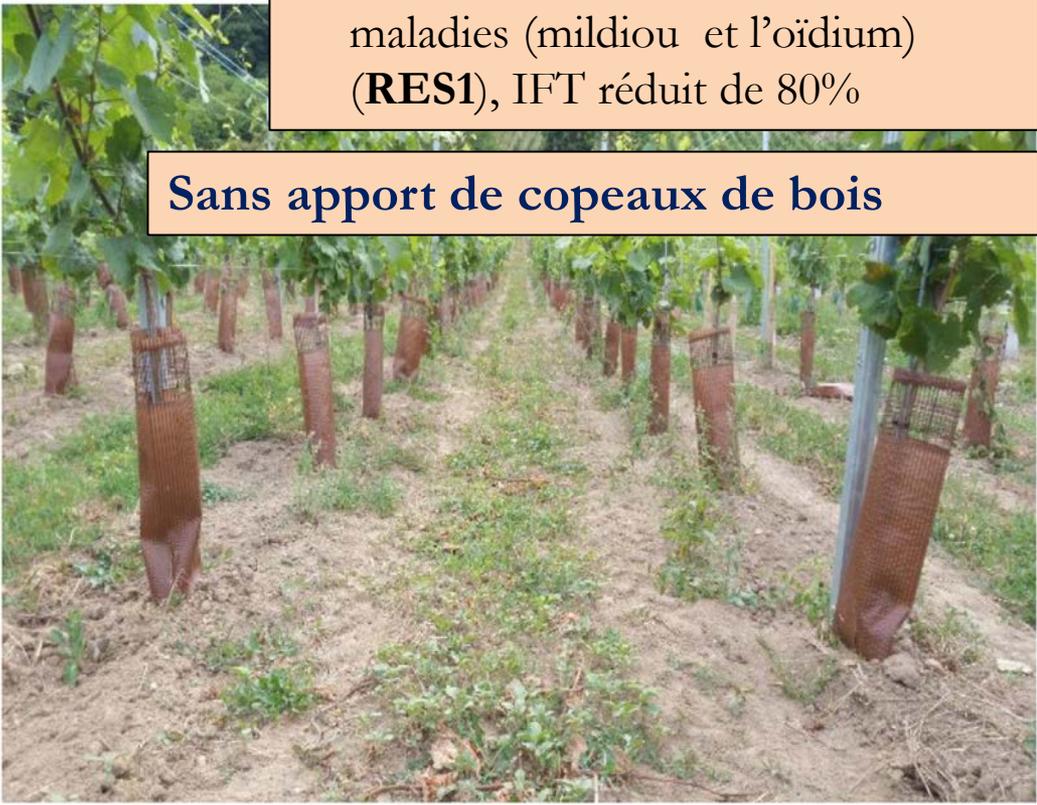
Deux modalités sans paillage :

- une avec conduite « protection intégré » (**PI**), IFT réduit de 50%
- une avec une variété résistance aux maladies (mildiou et l'oïdium) (**RES1**), IFT réduit de 80%

A photograph of a vineyard where the ground between the rows is bare soil with some sparse green weeds. The vines are supported by a metal trellis system. The background is similar to the first image.

Sans apport de copeaux de bois

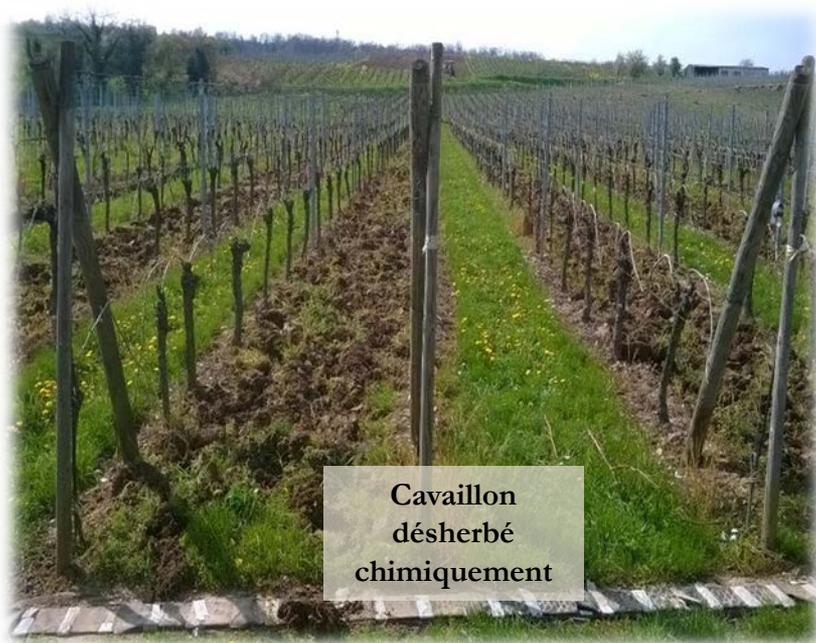
« Classique » : 38% de la surface est enherbée

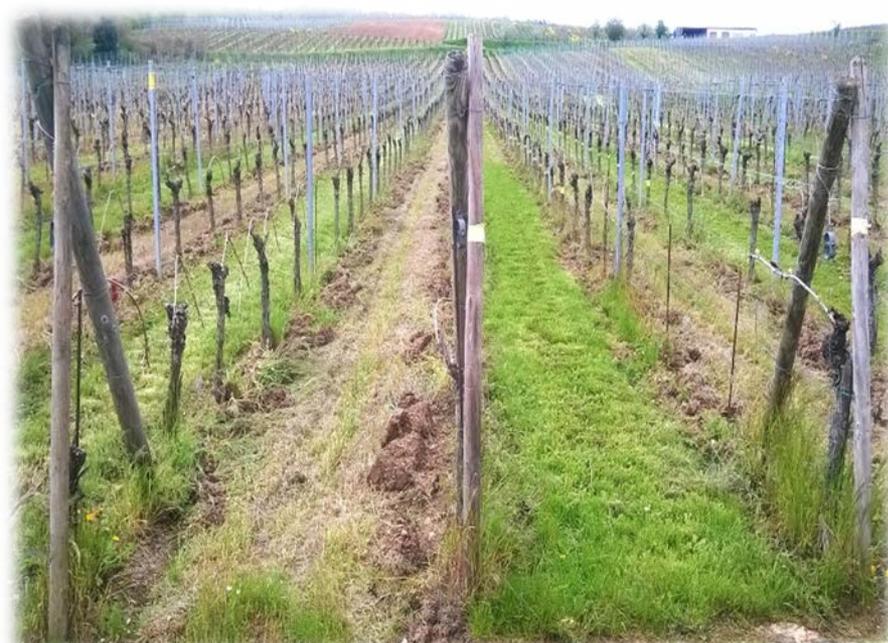
« Pied à Pied » (PaP), 50% de la surface est enherbée

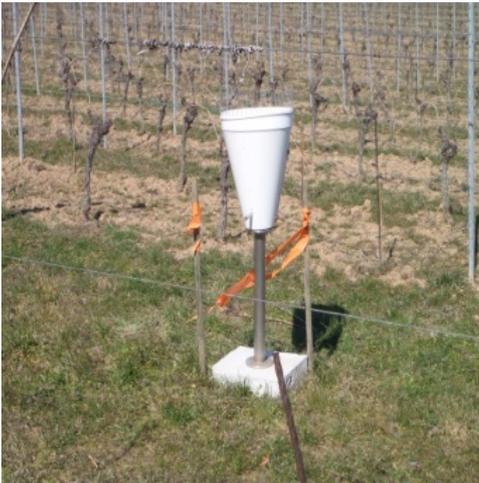
Pluviomètre, mesure en continu

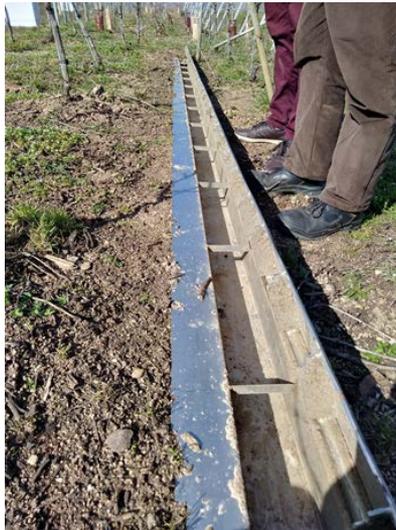
Collecteur du ruissellement, collecte : tous les 15 jours

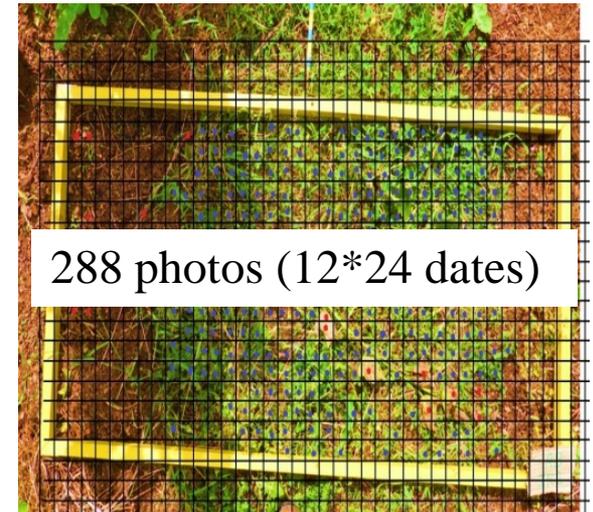
Les états de surface du sol (couverture végétation et résidus, microrelief, croutes de battance, ...)

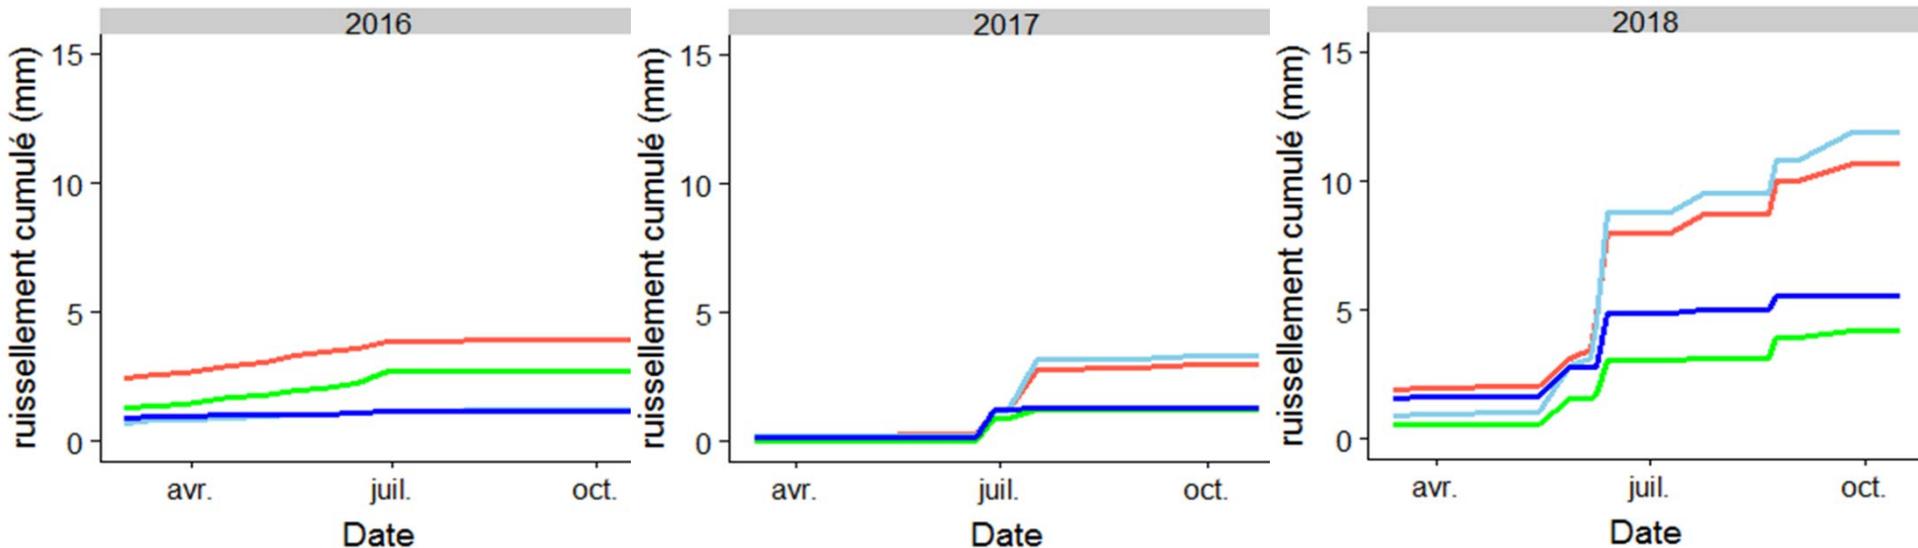
Ruissellement différencié entre les modalités de Wintzenheim

- A partir de 2017, les systèmes recevant des copeaux de bois (BIO et RES2) montrent une production de ruissellement nettement plus faible que les deux autres (PI et RES1)

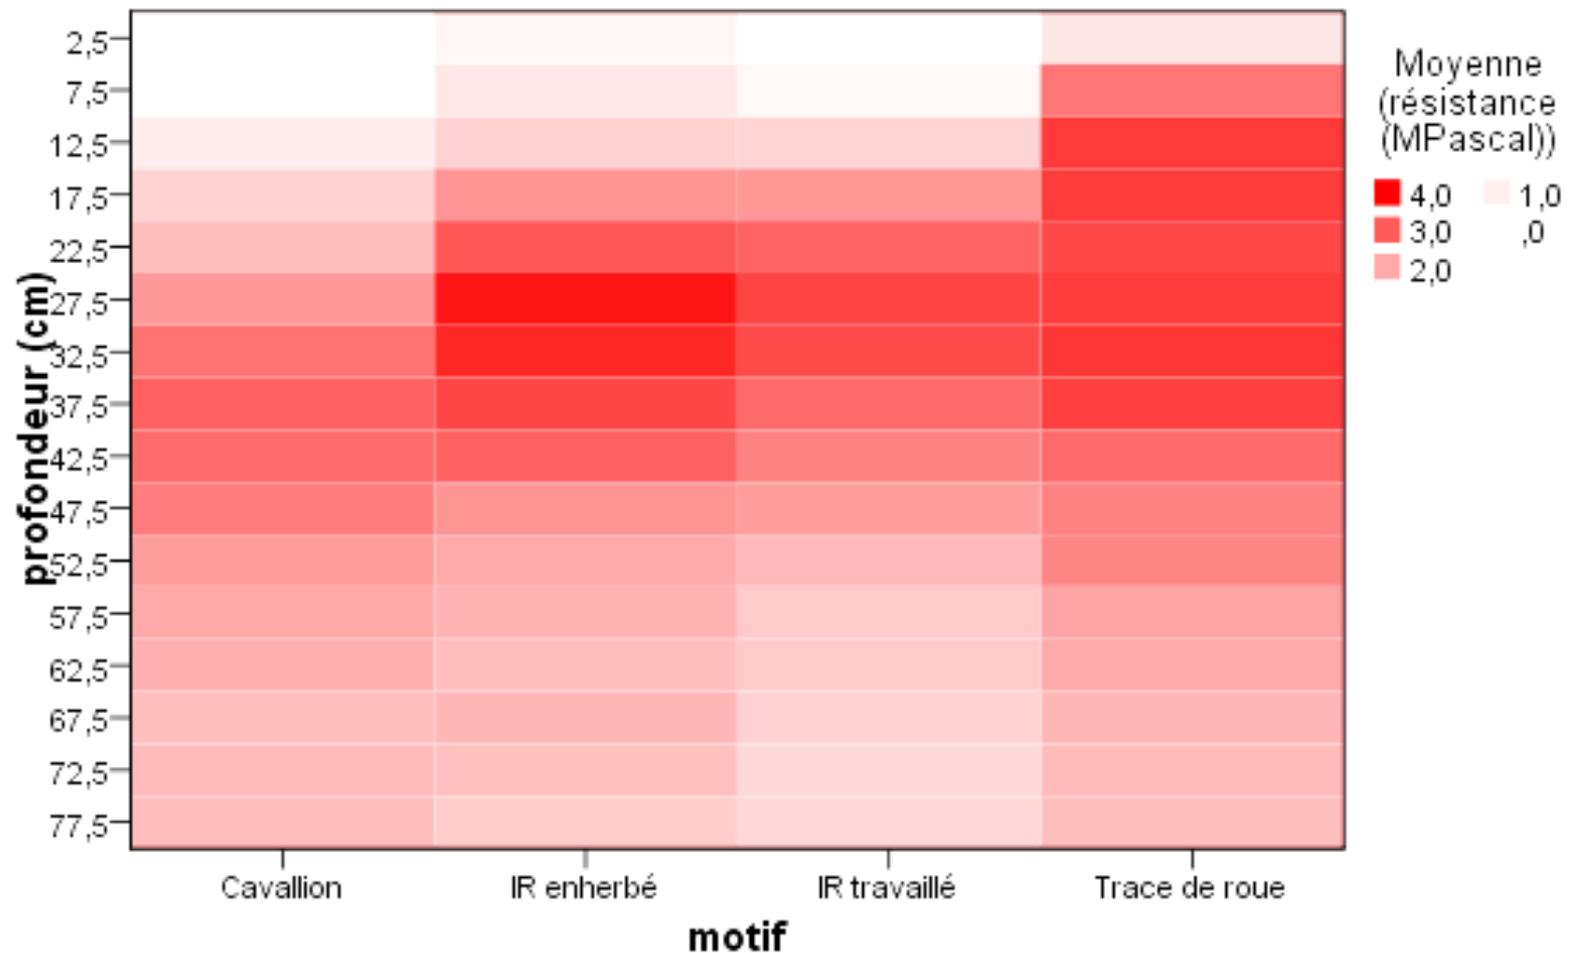
Compaction déterminée par les motifs ?

- La pénétrométrie laisse penser que oui !

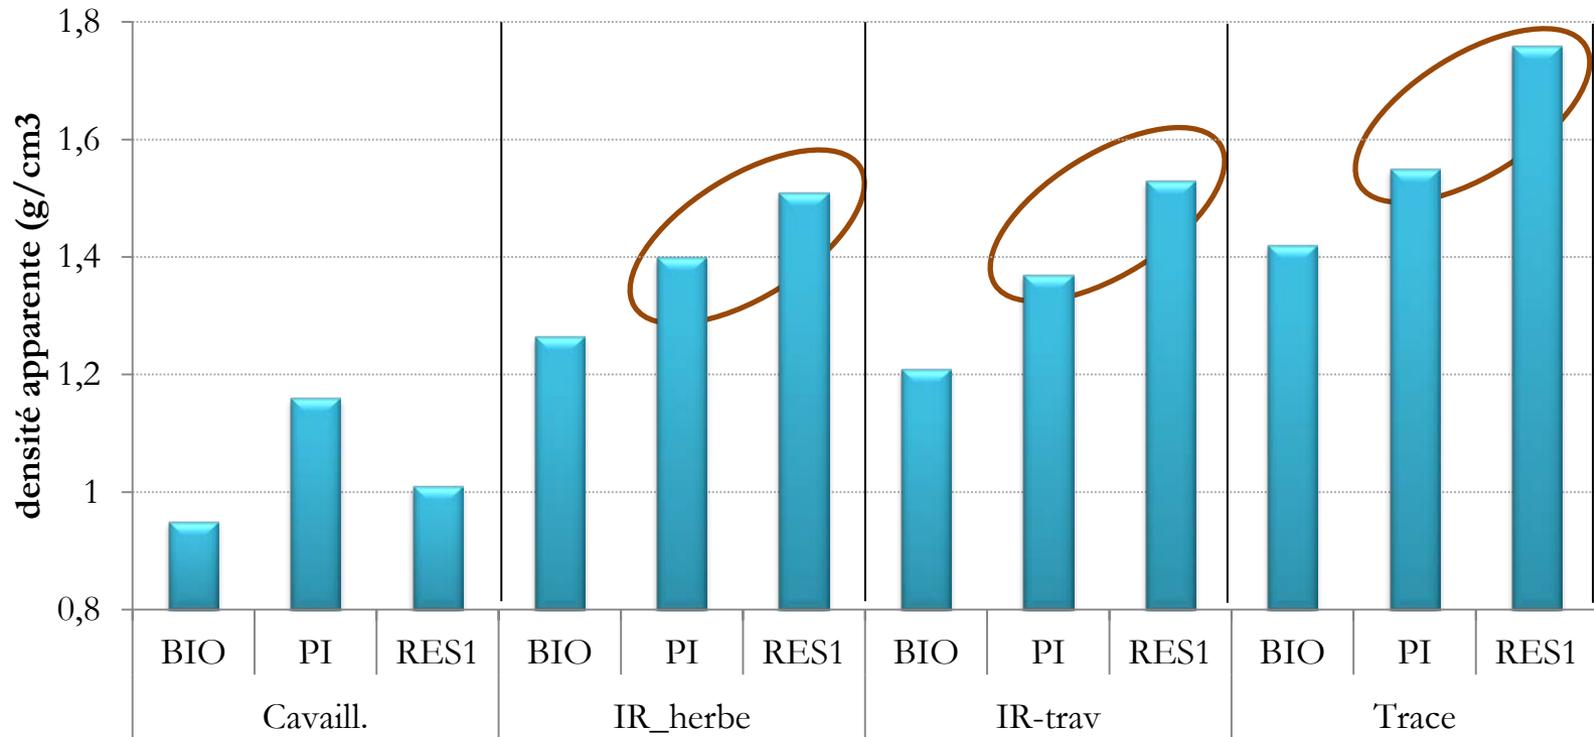
Mais les densités apparentes montrent que c'est plus nuancé que ça !

- **Densité apparente = systématiquement plus élevée dans les modalités sans apport de copeaux de bois**

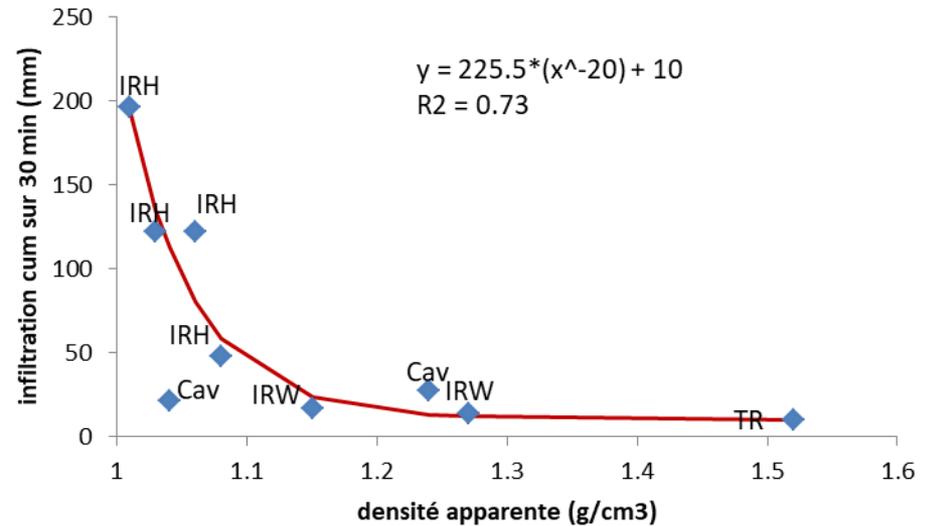
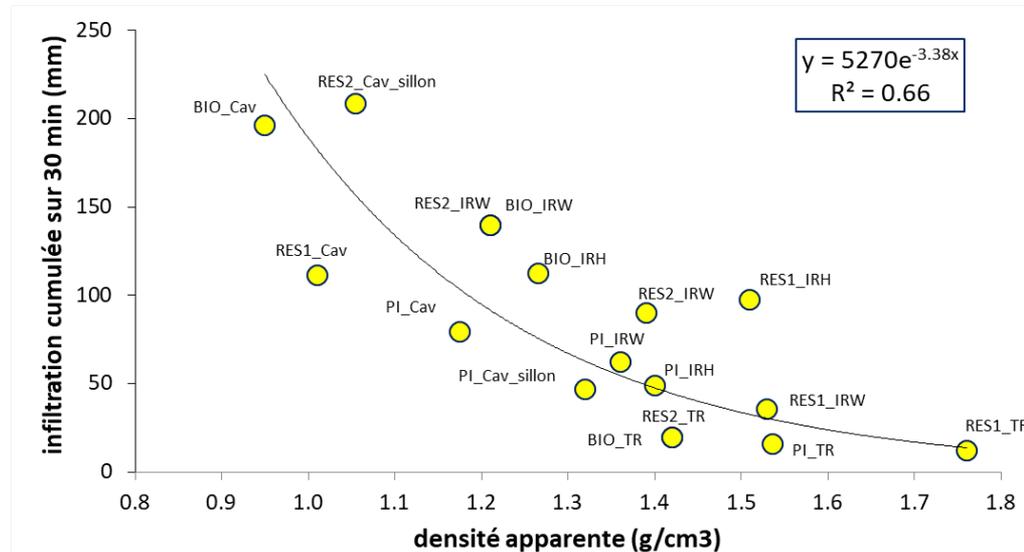
Liens entre compaction et infiltrabilité

• Pour Rouffach

- Faible compaction et forte infiltrabilité dans **interrang enherbé**
- Forte compaction et faible infiltrabilité dans **traces de roues et interrang travaillé**

• Pour Wintzenheim

- **Interrangs enherbés assez compactés** et infiltrabilité modérée
- **Cavaillons avec copeaux de bois** : très poreux et infiltrabilité très élevée
- **Traces de roue sans copeaux de bois** : très compactées et peu filtrants

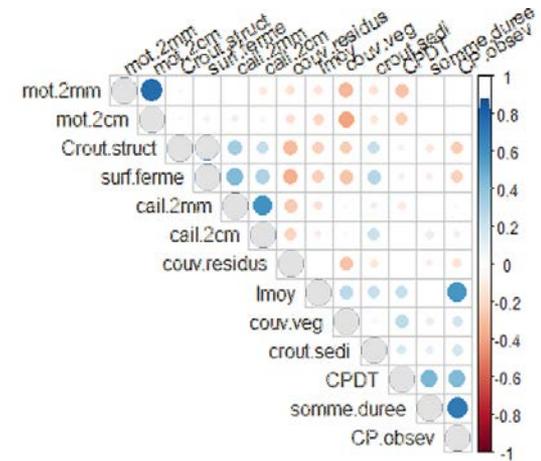
Matrice de corrélations

- **Corrélations positives**

- Pluie cumulée et surfaces fermées (croutes notamment)

- **Corrélations négatives**

- Couvertures des résidus et surfaces fermées
- Pluie et rugosité de la surface (moins de mottes)
- Couverture végétale et mottes

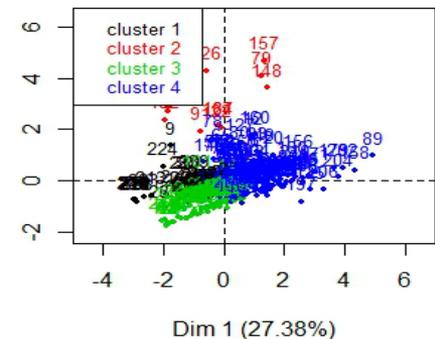
- **Les croutes sédimentaires (signe de ruissellement) dépendent significativement :**

- de la modalité, du motif, de l'intensité de pluie, et de la couverture par la végétation et les résidus

classification

ascendante hiérarchique

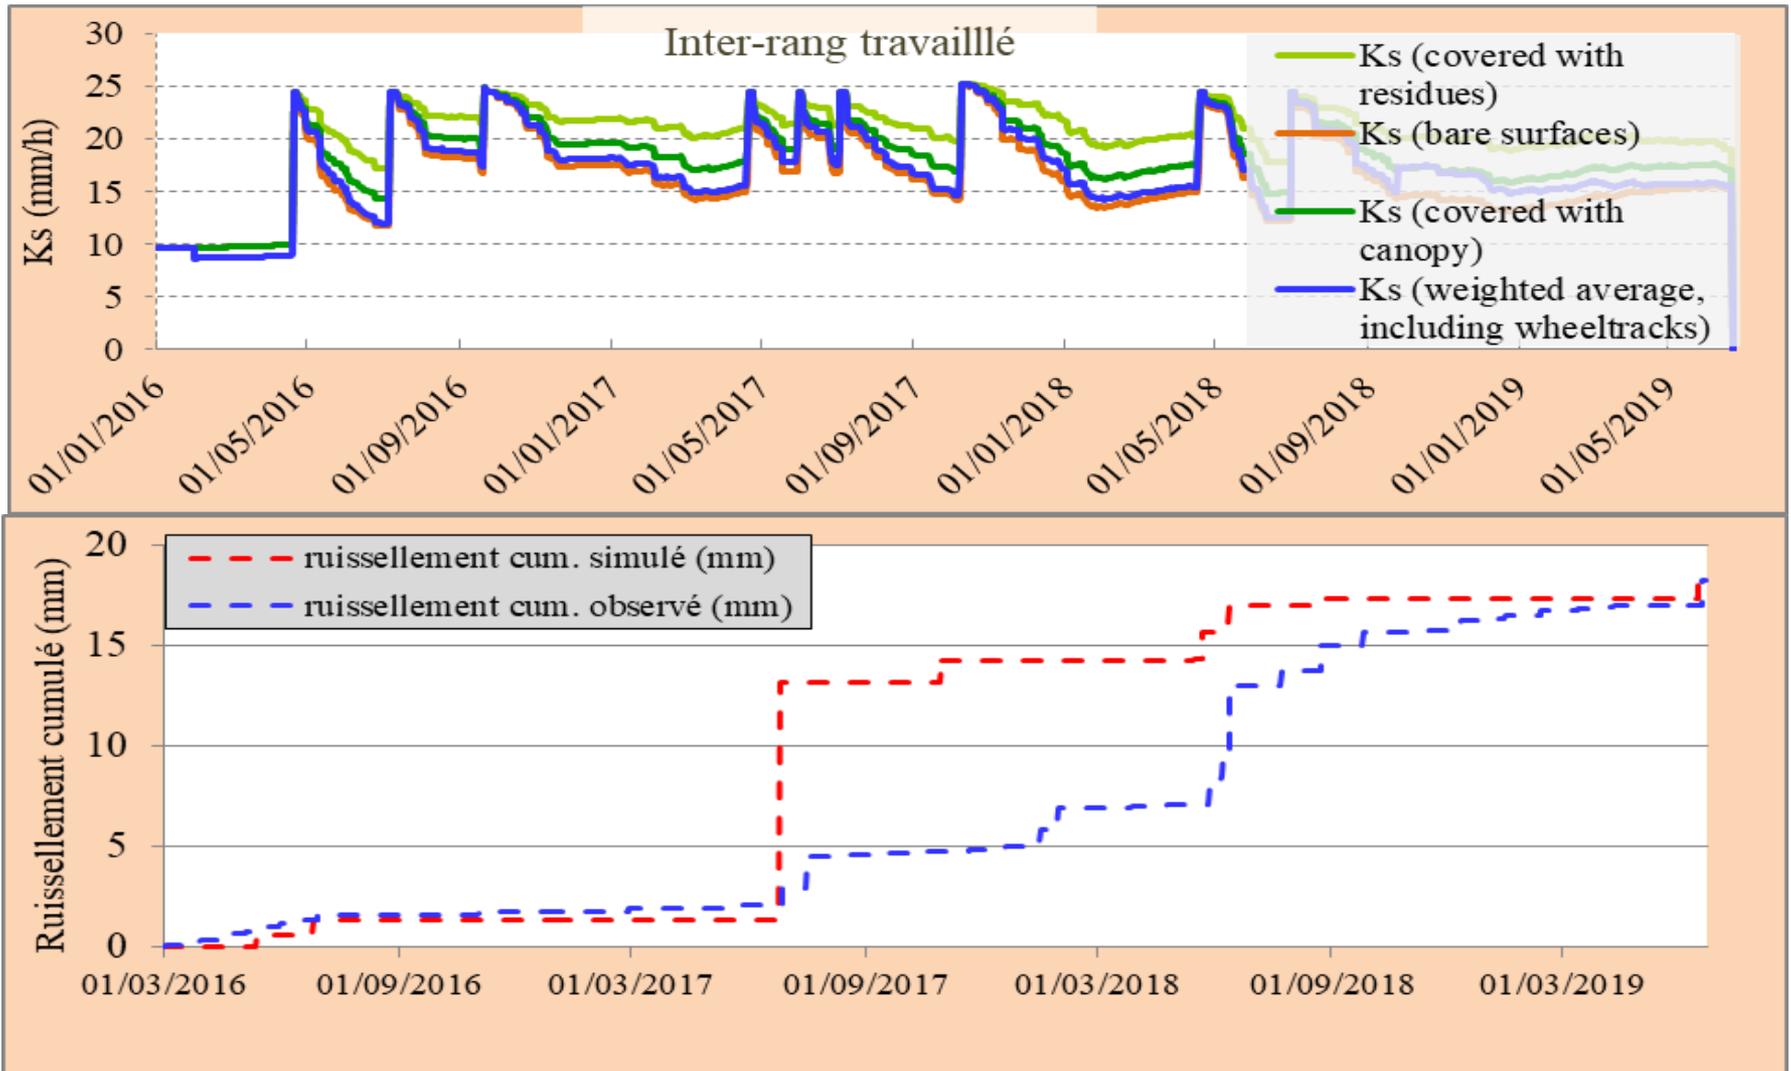
Exemple d'un résultat simulé

- **IDR-Vigne simule bien les périodes ruisselantes mais surestime le ruissellement lors d'événements importants et manque de sensibilité pour les petits événements**
