# Analyse des demandes d'indemnisation de catastrophe naturelle liées à des coulées de boue et caractérisation des bassins versants amont (Sundgau, Alsace)

**Maîtrise de Géographie**  
Spécialité Géographie Physique  
Septembre 2004

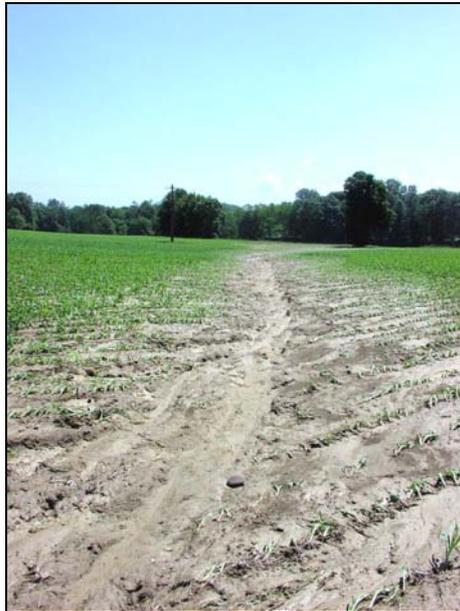
Photo 1 : Plants de maïs ensevelis sous une coulée de boue - Blotzheim, 2003  
Cliché : Lemmel M., Armand R., 2003

Les conséquences des coulées de boue supportées par les agriculteurs se traduisent tout d'abord par des dégâts plus ou moins visibles sur les cultures. L'apport massif de terre dû au ruissellement et à l'érosion des sols détruit les semis, ensevelis sous les boues (IFEN, 2002 – photo 1).

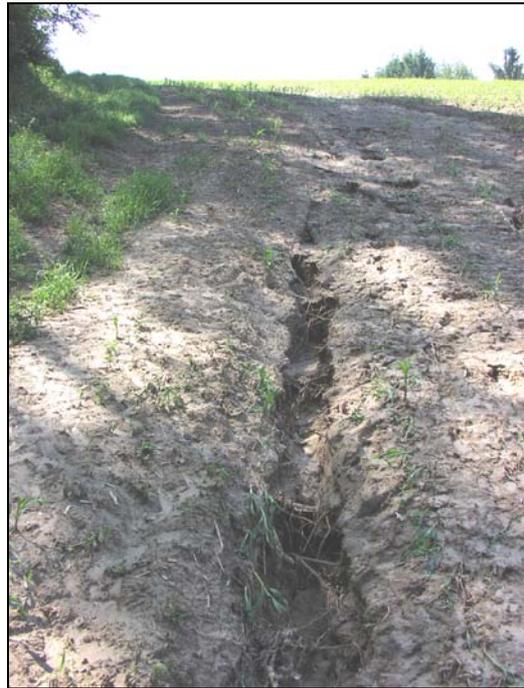
Photo 2 : Rigole - Blotzheim, 2003  
Cliché : Lemmel M., Armand R., 2003

De plus, le ruissellement favorise l'incision des terres créant ravines et rigoles (photo 2). Celles-ci entraînent des perturbations quant au travail du sol par les agriculteurs. Le passage des engins est rendu plus difficile générant des coûts de remise en état des parcelles, des pertes de temps et de rendements.

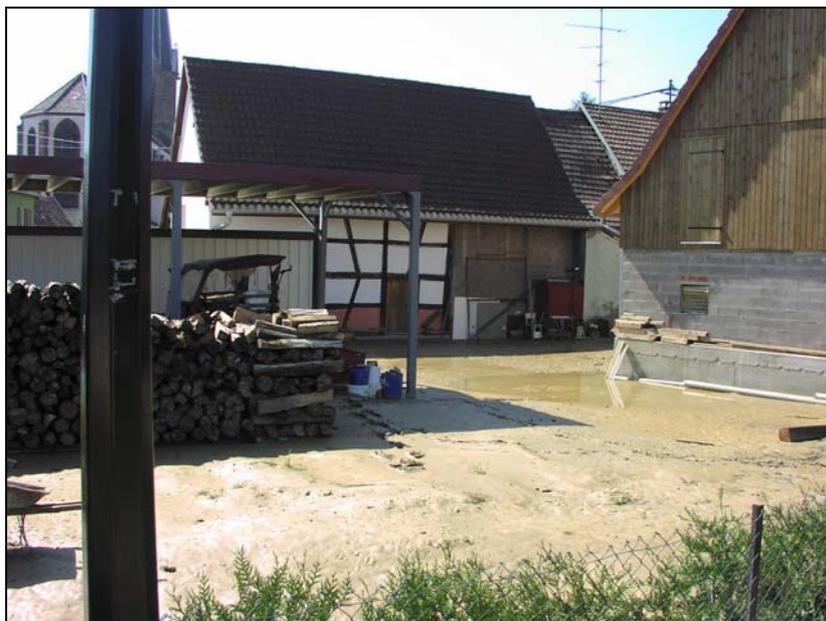
Photo 3 : Dégâts liés à une coulée de boue dans une commune - Blotzheim, 2003  
Cliché : Lemmel M., Armand R., 2003

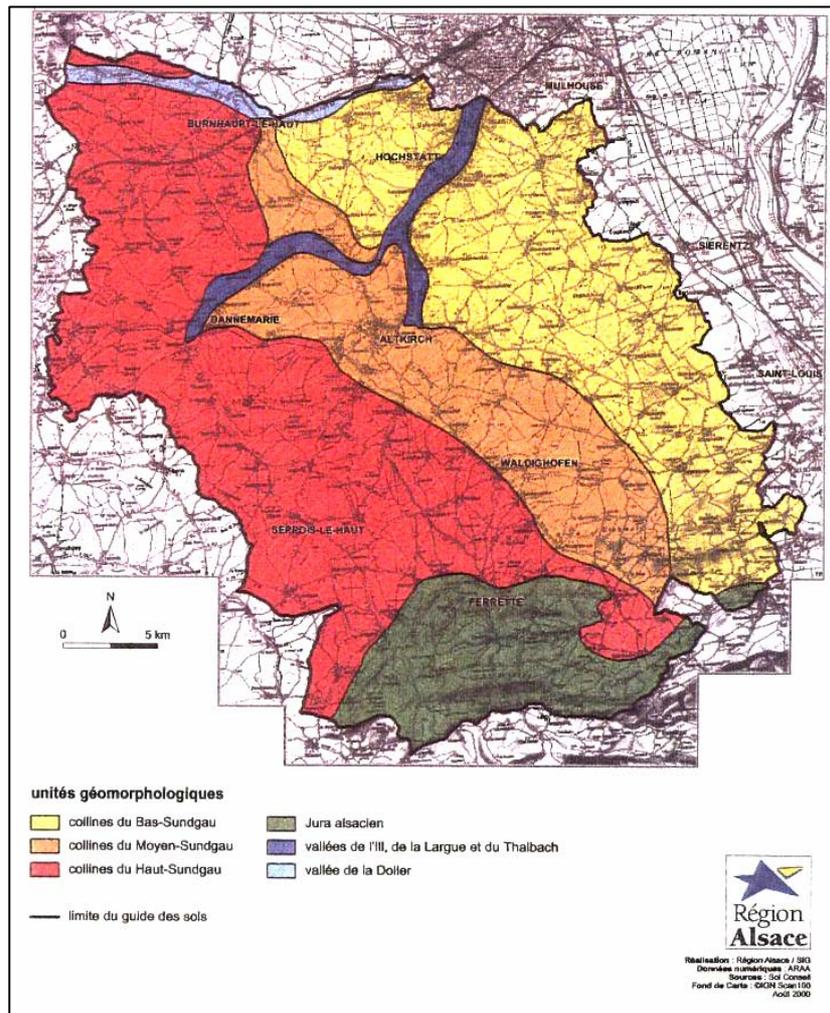
Carte 9 : Carte géomorphologique des paysages de la petite région naturelle « Sundgau et Jura alsacien » (Guide des sols d'Alsace, Party, 2001)

- Le fossé de Dannemarie, zone de dépression entre Burnhaupt et Montbeliard,
- Le horst de Mulhouse, zone faillée entre Mulhouse, Altkirch et Sierentz à dominante calcaire,
- La dépression pré-jurassienne, située entre le horst de Mulhouse et le Jura Alsacien,
- Le fossé de Sierentz qui longe le rebord Est du Sundgau (carte 9).

Ce paysage est recouvert de formations superficielles dont la composition diffère selon leur localisation. Ces couvertures superficielles conditionnent la répartition des sols sur le territoire de Sundgau (§ 1.2). Ainsi, six ensembles se distinguent (Party, 2001 – carte 9) :

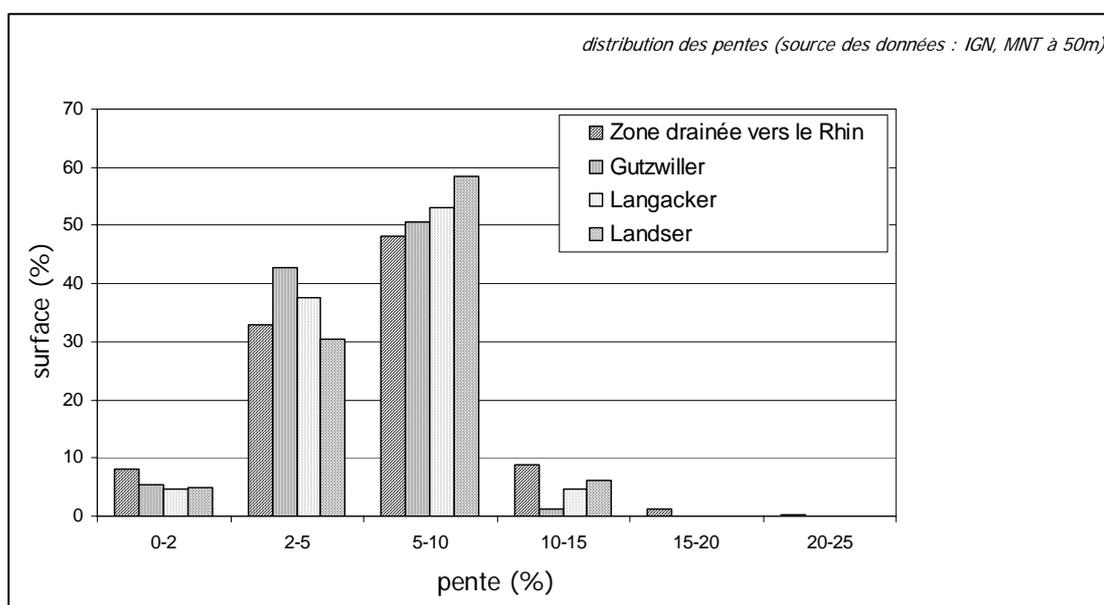
Graphique 6 : Distribution des pentes des trois sites caractéristiques du Sundgau Est  
(Source : Auzet AV, Van Dijk P, 2001)

Le Sundgau présente une topographie constituée de pentes supérieures à 2%, favorables au développement de l'érosion (graphique 6).

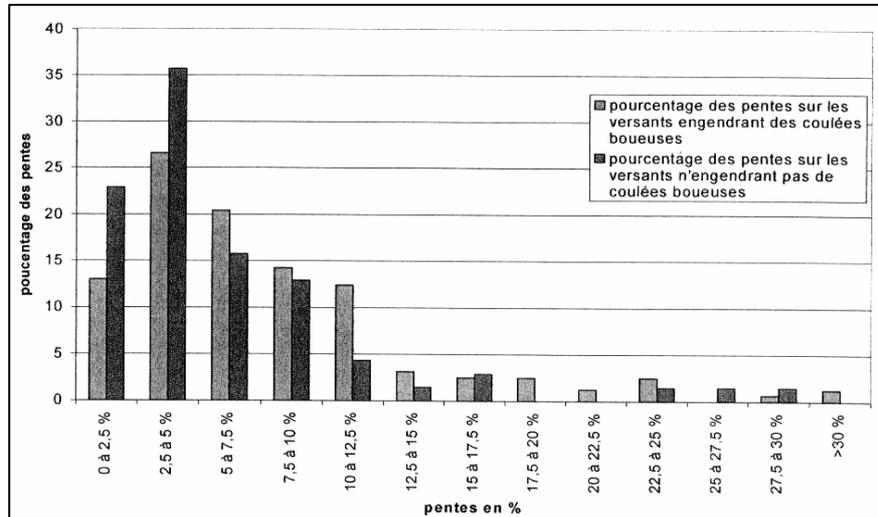
Graphique 7 : Répartition des pentes sur les versants ayant engendrés ou non des coulées de boue (Flota C., 1999)

De même, selon C. Flota (1999) les valeurs de pentes à l'origine du déclenchement de coulées boueuses sont légèrement supérieures à la moyenne sundgauvienne, située à 5% (graphique 7).

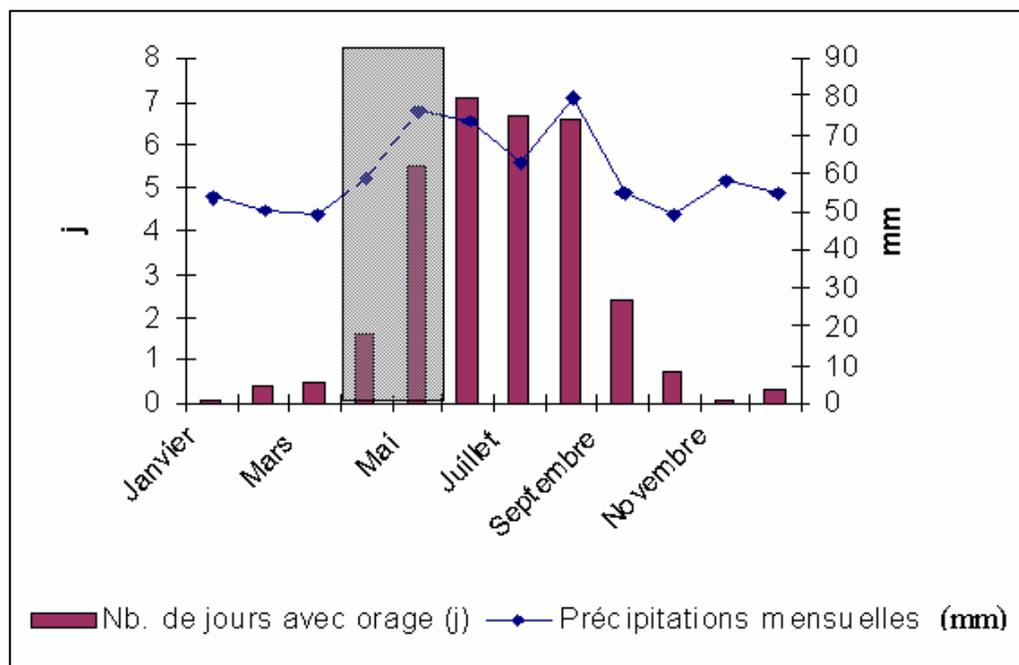
Graphique 9 : Données pluviométriques enregistrées à la station de Bâle-Mulhouse normale climatique 1961-1990 (le rectangle grisé souligne la période de faible couverture du sol par le maïs) (Armand R, 2003)

Le Sundgau se caractérise par un climat de type semi-continental (graphique 9). Le maximum des précipitations se retrouve durant les mois de mai-juin et lors de la saison estivale. Les pluies peuvent alors être intenses (30 à 40 mm en 20 min) et très localisées. Ces épisodes pluvieux violents ne sont pas rares et souvent accompagnés de forts orages (d'une fréquence de 5 à 7 jours par mois). La moyenne pluviométrique est de 720 mm (à Bâle-Mulhouse).

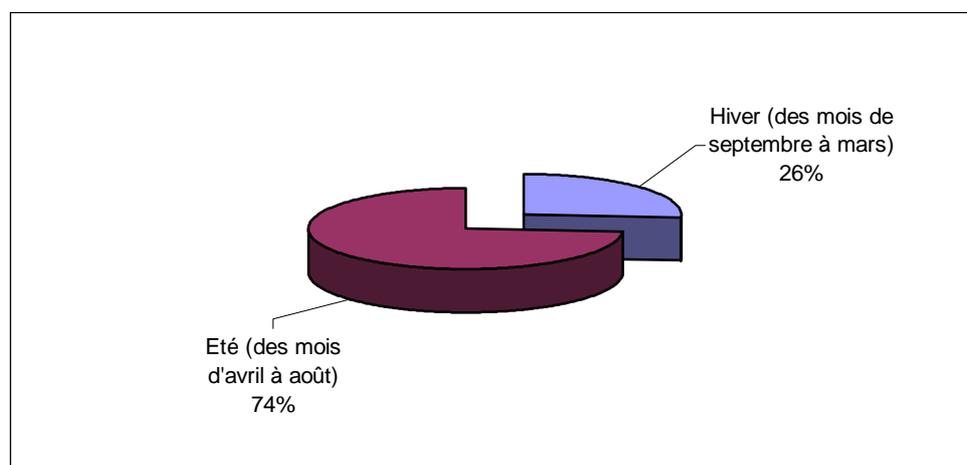
Graphique 10 : Répartition saisonnière des coulées de boue dans le Sundgau (1995-2003)

Les sols alors peu couverts par la végétation, présentent des caractéristiques favorables au ruissellement et au transfert de polluants. C'est d'ailleurs à cette période que la majorité des coulées de boue apparaissent dans le secteur (graphique 10).

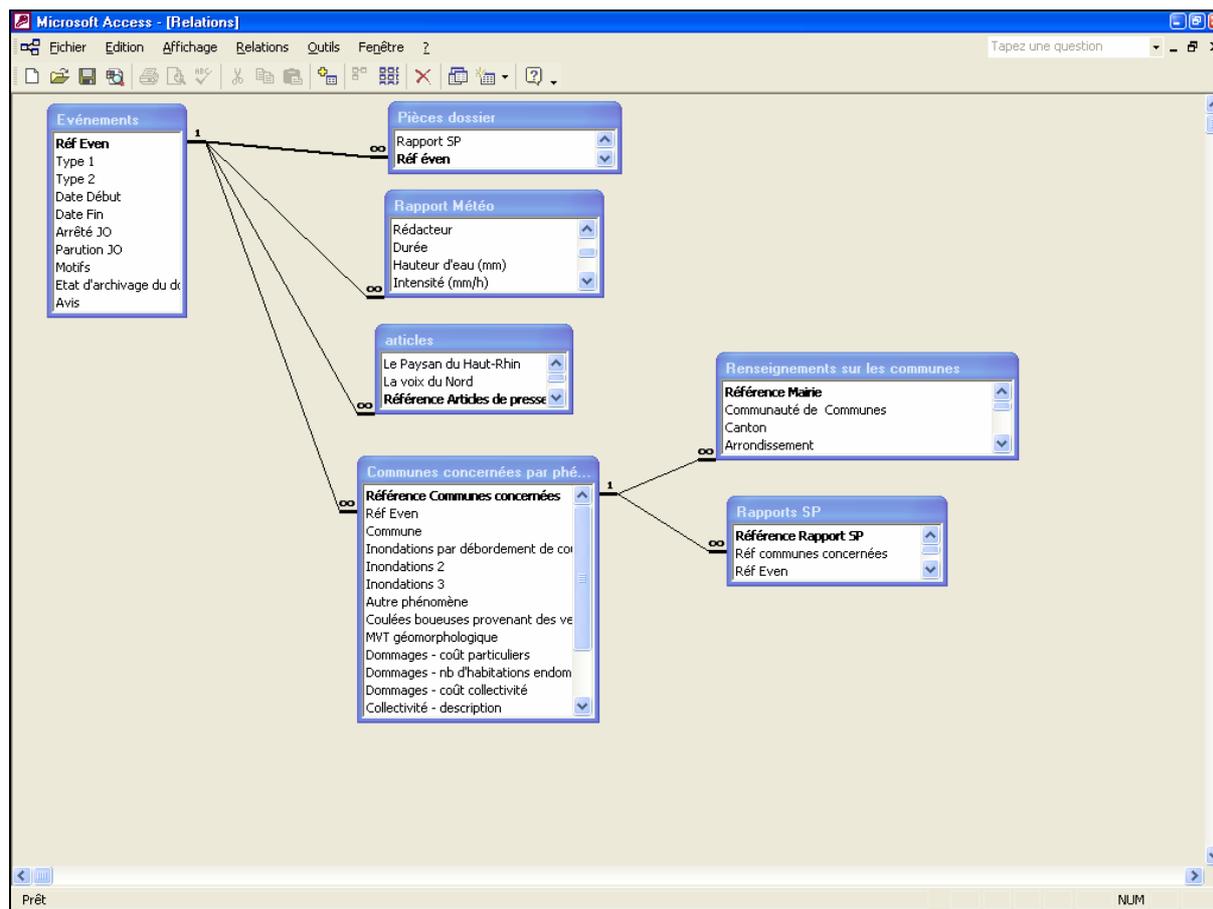
Figure 2 : Hiérarchisation de la base de données

La base de données s'articule autour de 7 tables raccordées par des relations à intégrités référentielles (figure 2). Ces dernières permettent de joindre, sans traitement préalable, des informations communes à plusieurs événements et de créer des requêtes précises.

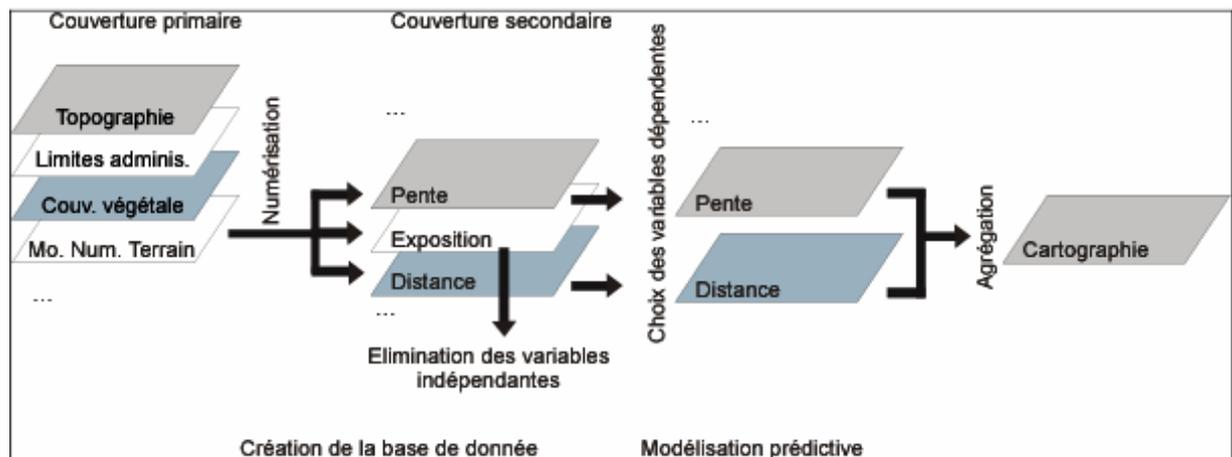
Figure 4 : Schéma méthodologique de la réalisation de la cartographie sous SIG (d'après Carozza, 2003 modifié)

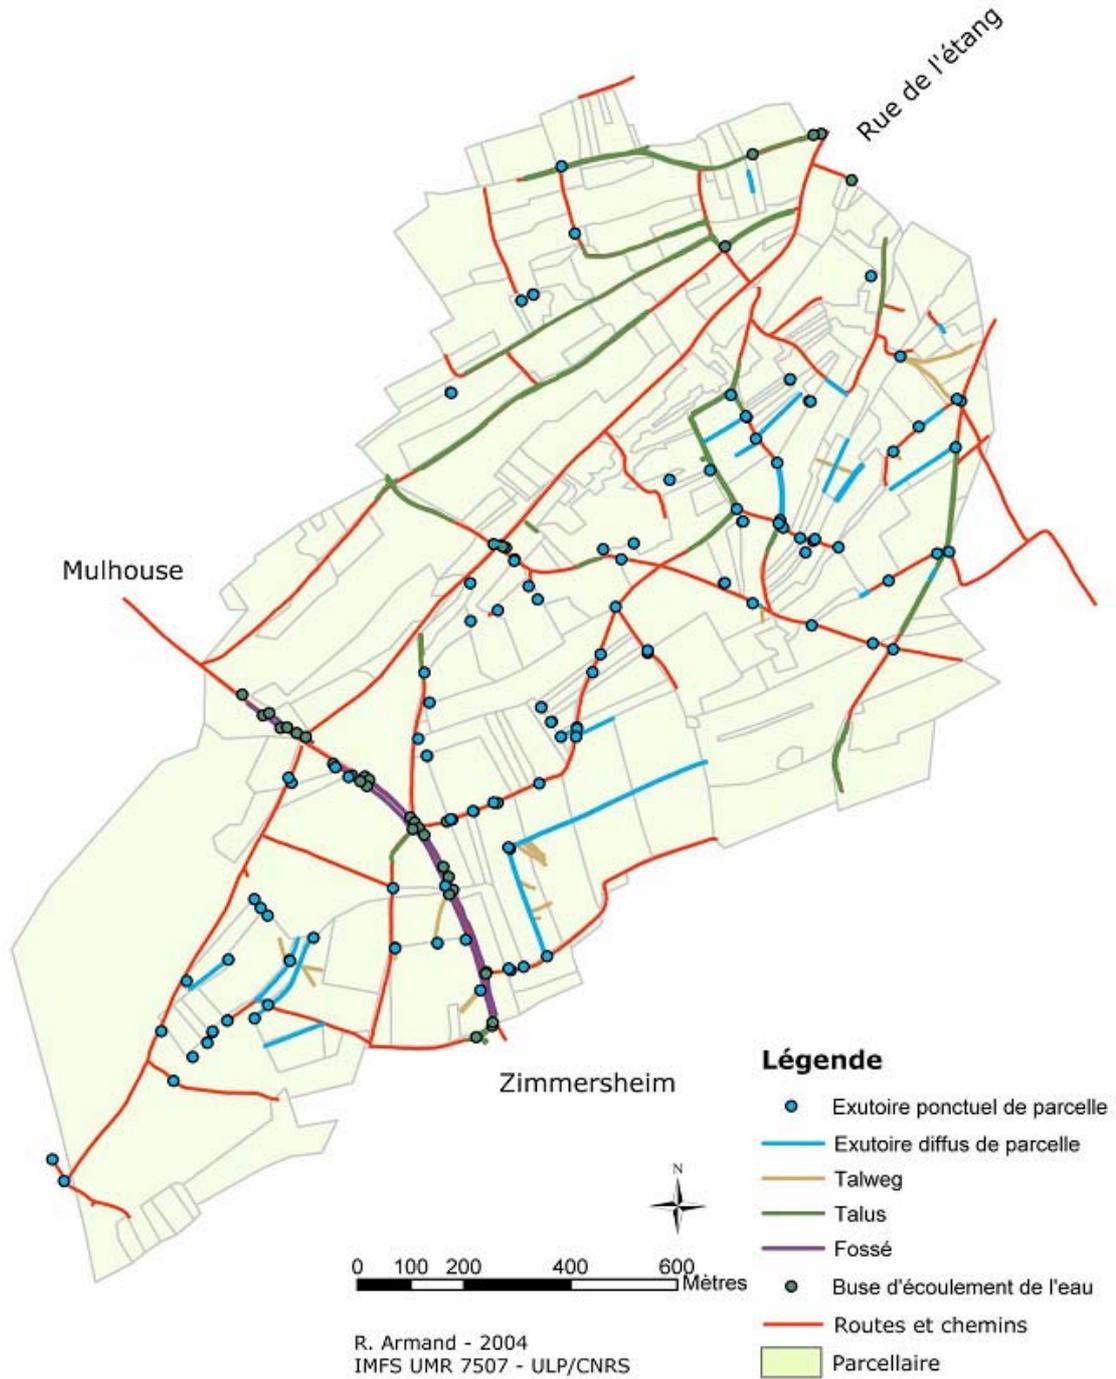
Carte 15 : Eléments de concentration du ruissellement du BV de Rixheim

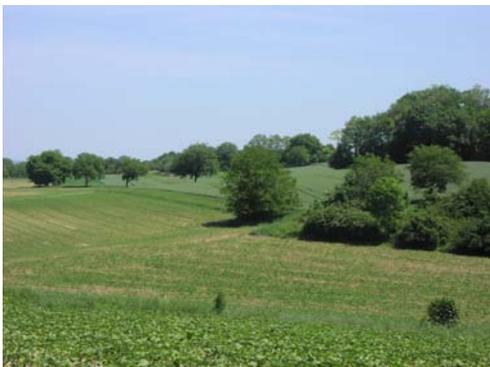
Photo 4 : Bassin versant du Kellergraben.  
Une prédominance de blé  
(Cliché : Heitz C., 2004)

En terme d'érosion et de ruissellement, le blé ne présente pas de facteurs à risques : au printemps, sa couverture au sol est telle que les départs de coulées de boue sont minimales. Néanmoins, nous avons pu observer des EDS similaires entre le maïs, le tournesol et le soja. Les couvertures végétales de ces trois types de cultures protègent peu le sol au printemps, constituant un risque de départ de terre en cas de précipitations. Les cartes présentées ici, ne reflète pas la réalité de l'organisation du parcellaire lors des événements catastrophiques qu'a connu la commune de Blotzheim. Il faudrait, en effet, imaginer les parcelles quasiment toutes cultivées en maïs.

Lors de la consultation des dossiers de demande d'indemnisation au titre de catastrophe naturelle, nous avons pu constater que le bassin versant du Kellergraben était à l'origine de nombreuses coulées de boue (notamment de celle du 28 mai 2003). Son aménagement actuel montre des pentes assez fortes, qui débouchent sur de nouveaux lotissements. Quelques aménagements ont été mis en place (photo 5) à la sortie des champs, devant les habitations augmentant le risque de coulées boueuses chez les particuliers. Pour pallier aux risques de coulées de boue, la commune a également décidé de se doter de deux bassins d'orage situés dans le bassin versant du Kellergraben (Annexes 6).

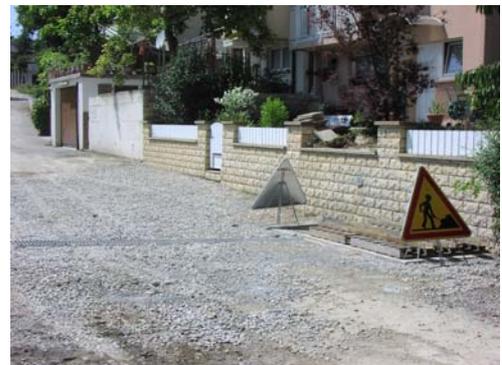
Photo 5 : Mise en place de buse juste avant les nouvelles habitations – Blotzheim (Cliché : Heitz C., 2004)

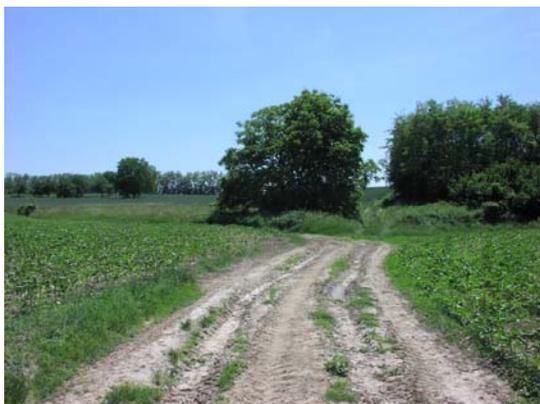
Photo 6 : Bassin versant du Kellergraben.  
Un exemple de chemin d'exploitation  
concentrant le ruissellement  
(Cliché : Heitz C., 2004)

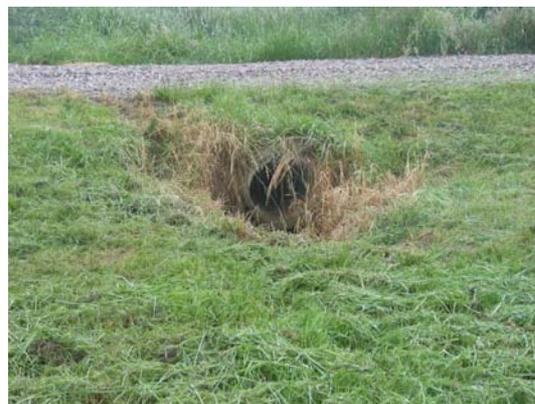
Photo 7 : Buse d'écoulement d'eau à  
Michelbach-le-Bas  
(Cliché : Surcin B., 2004)

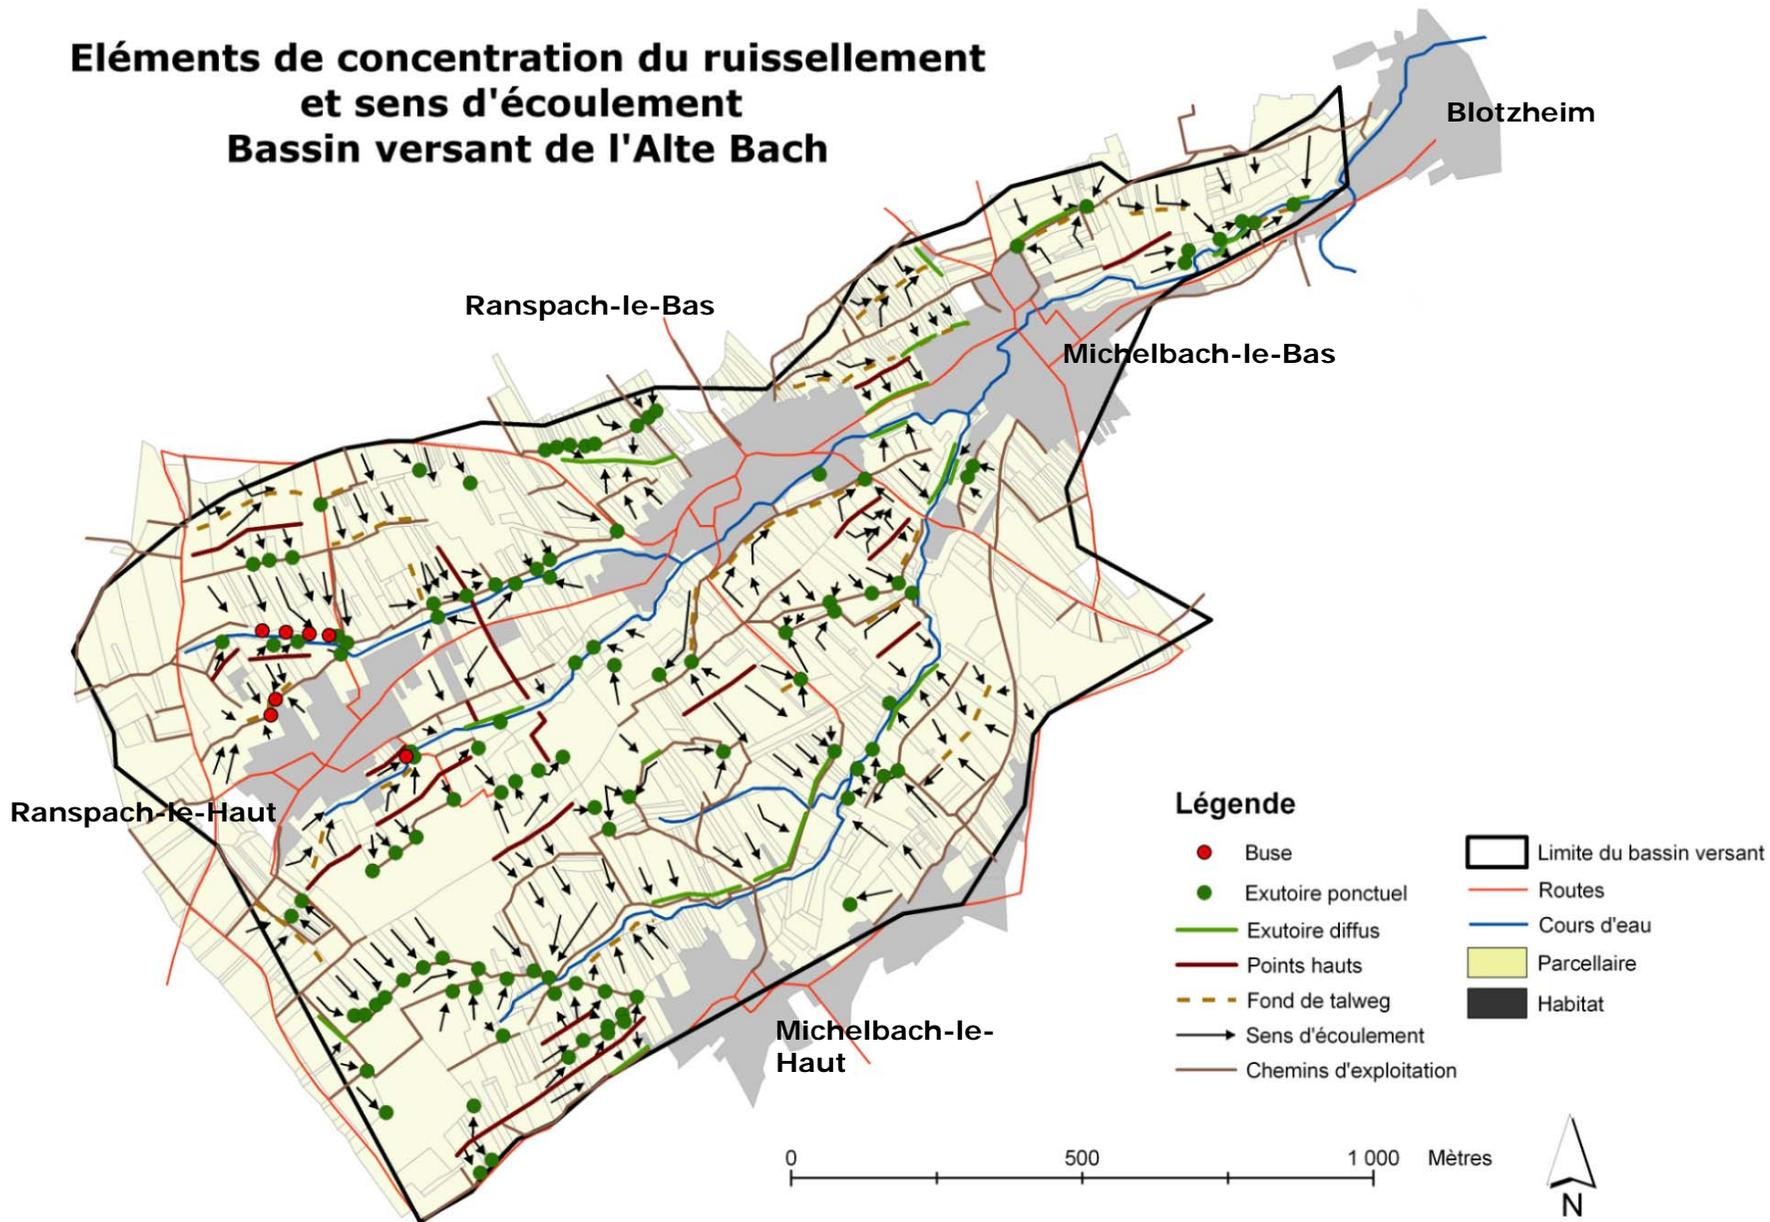
Carte 20 : Eléments de concentration du ruissellement et sens d'écoulement BV de l'Alte Bach (Heitz C., 2004)

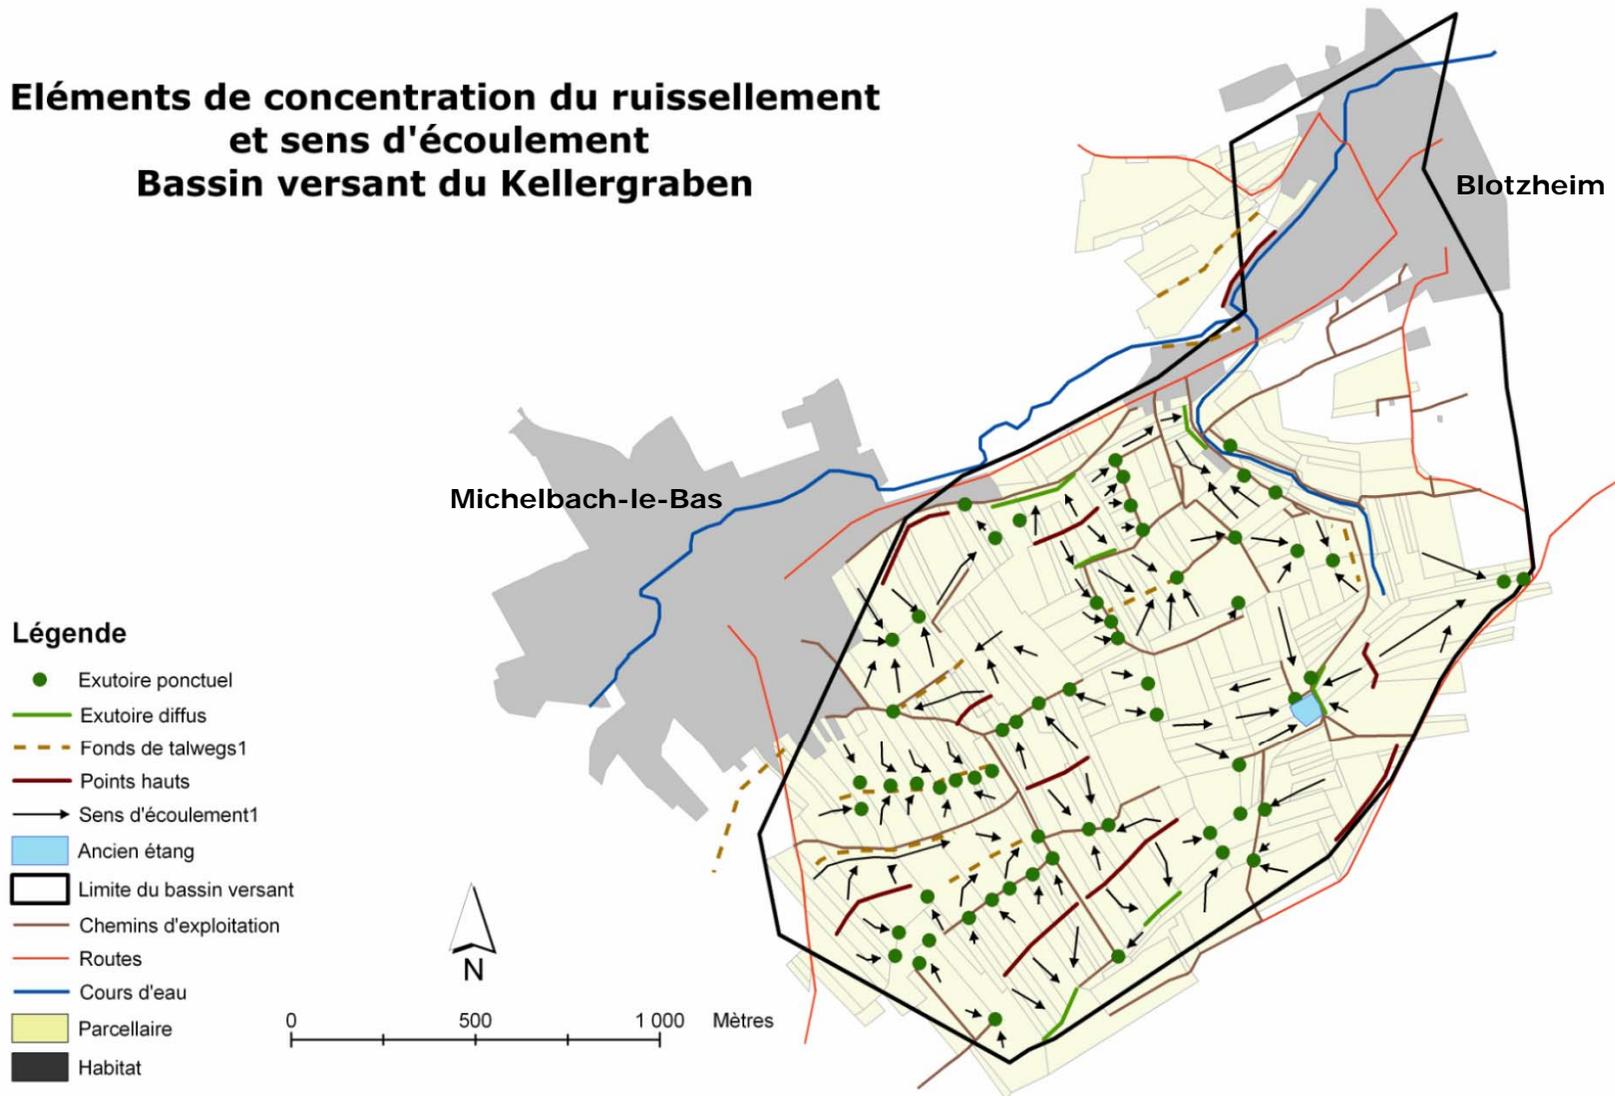
Carte 21 : Éléments de concentration du ruissellement et sens d'écoulement BV du Kellergraben (Heitz C., 2004)

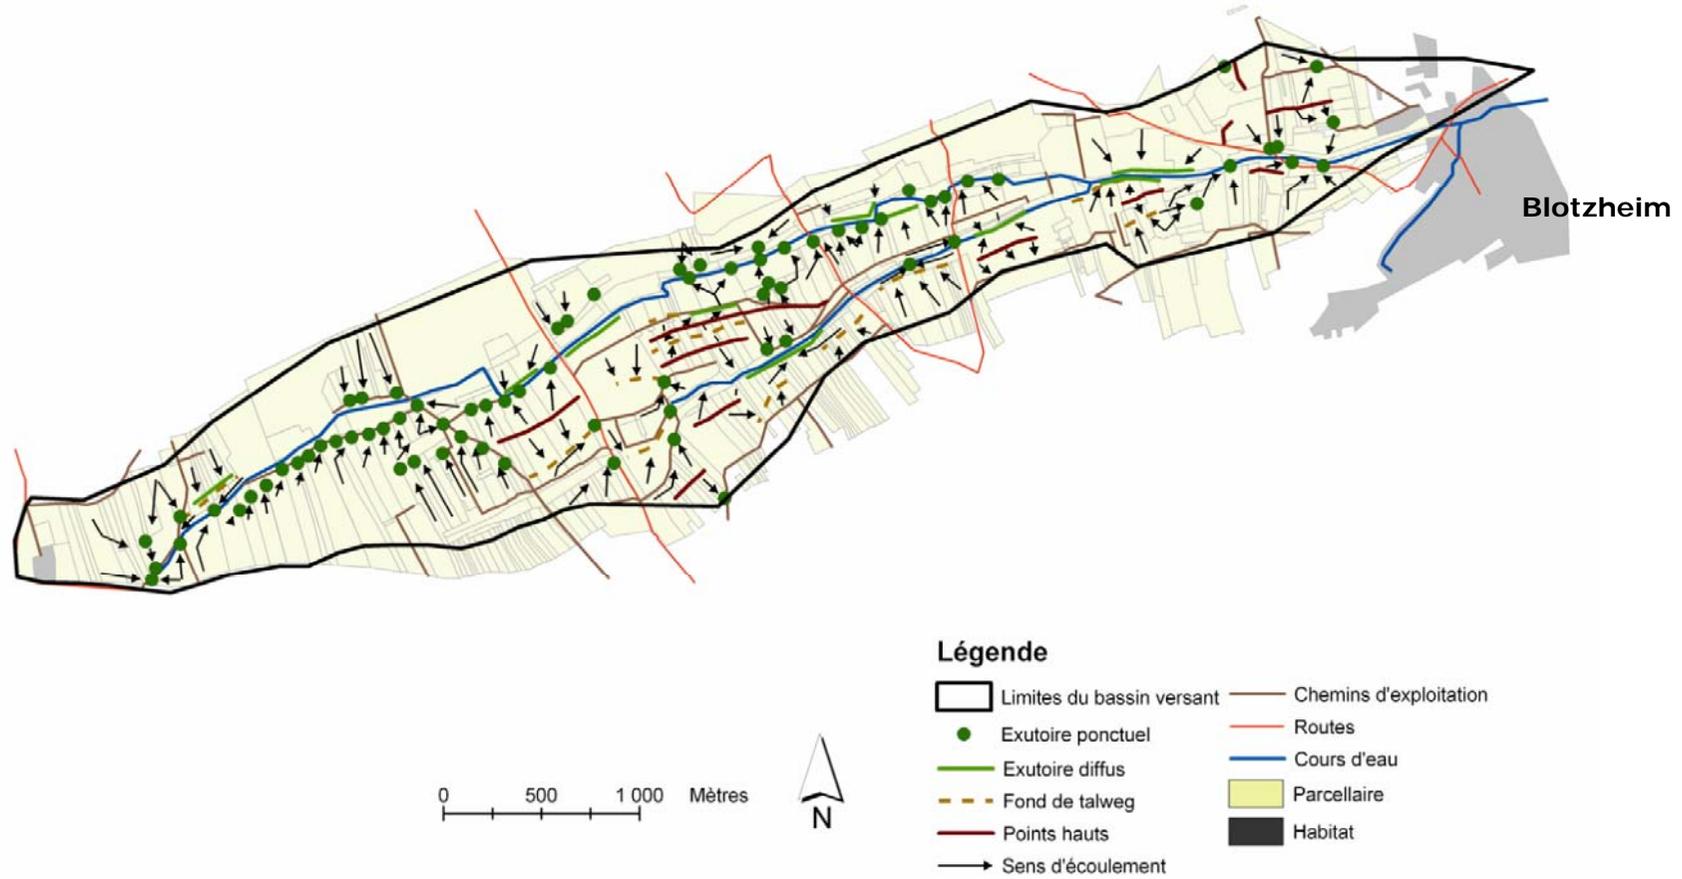
Carte 22 : Éléments de concentration du ruissellement et sens d'écoulement BV du Thurbach (Heitz C., 2004)
