Travail d'étude et de recherche 2016 - 2017 Mémoire

L'érosion des sols en Alsace – Actualisation des données archivées et définition de nouvelles cartographies

EMERIC Hugo
Master 1 Observation de la Terre et Géomatique
Encadrants : Anne ROZAN et Carine HEITZ

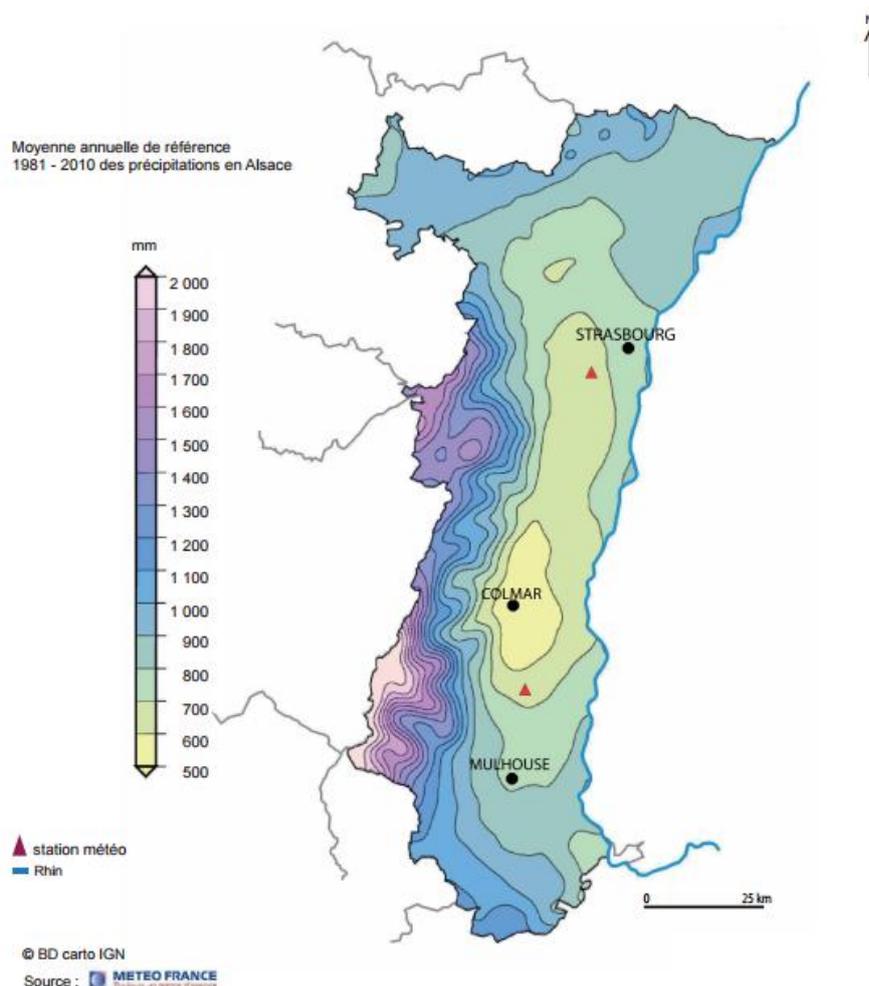
Figure 3 : Moyenne des précipitations annuelles en Alsace – DRAAF Grand Est

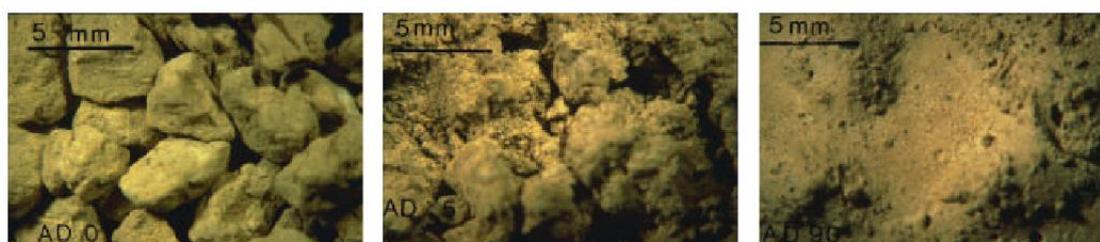
Figure 4 : Différentes étapes de la dégradation structurale sur sol limoneux (*Le Bissonnais et al, 2002*)

L'infiltrabilité des sols est fortement liée à leur stabilité structurale, définie par *Chenu et al (2011)* comme étant « l'aptitude des agrégats du sol à résister à l'action désagrégante de l'eau lors d'épisodes pluvieux ». Cette stabilité structurale peut être dégradée par plusieurs mécanismes physiques et physico-chimiques menant à la formation d'une croûte de battance (voir Figure 4), on peut notamment citer :

- l'éclatement des agrégats qui survient « lorsque des agrégats secs sont rapidement réhumectés » (*Le Bissonnais et al 1995*)
- la désagrégation mécanique sous l'impact des gouttes de pluie, en frappant le sol les gouttes de pluies divise les agrégats en micro-agrégats (*Farres, 1987*).

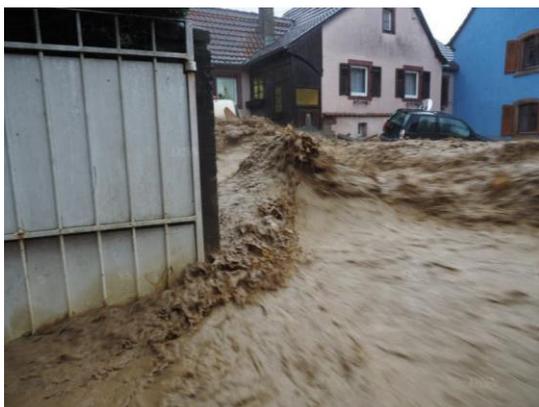
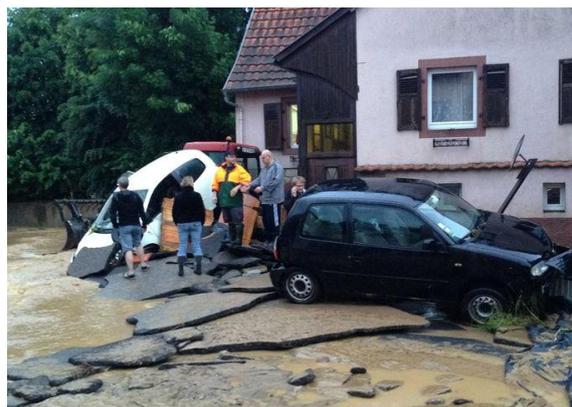
Figure 5 : Coulée d'eau boueuse à Romanswiller le 07/06/2016

Coulée d'eau boueuse dans la rue Erlenbourg –
DNA Alain MANIGOLD

Dégâts suite au passage de la coulée d'eau boueuse –
Radio France Olivier VOGEL

La coulée d'eau boueuse s'est déversée dans une rue de la commune jusqu'à atteindre la Mossig, un sous affluent du Rhin. Lors de sa traversée, l'important dénivelé a permis à la coulée d'eau boueuse de gagner en vitesse et d'emporter les véhicules présents sur son passage ainsi que de nombreux débris (voir Figure 5).

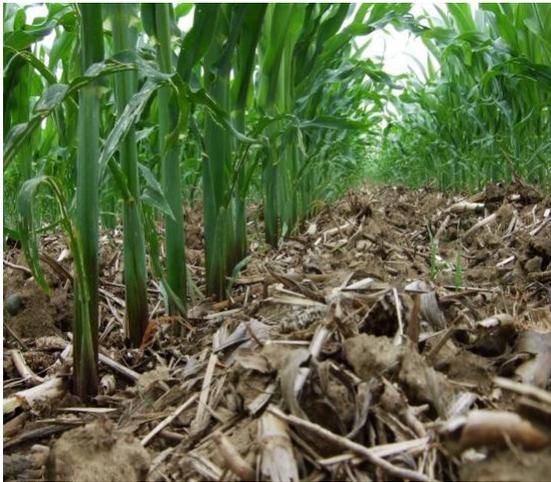
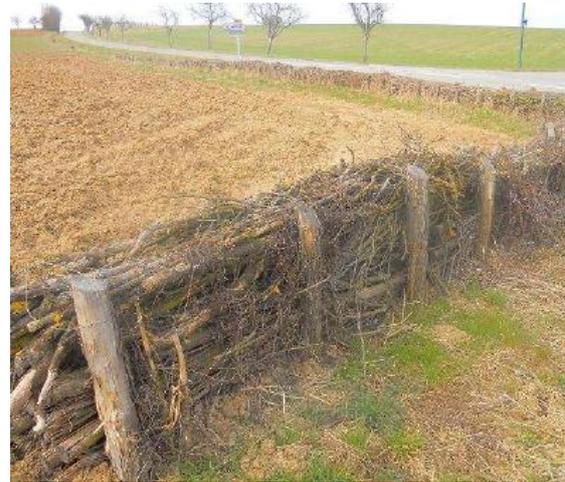
Figure 6 : mesure de protection contre les coulées d'eau boueuse

Culture recouverte de débris végétaux –
ARAA Rémi KOLLER

Fascine en bord de champs –
Guillaume VALENTIN

de nouvelles techniques d'agriculture. Les sols sont ainsi protégés des effets de la pluie par la présence de débris végétaux (voir Figure 6). Cela limite la fermeture des sols suite aux impacts des gouttes de pluie et conserve la capacité d'infiltration des sols. De plus, ces techniques visent à favoriser le développement des populations de lombriciens qui permettent d'augmenter la capacité d'infiltrations des sols grâce au réseau souterrain qu'ils constituent (Auzet et al 2012).

Les mesures de la deuxième catégorie doivent être mises en place sur les lieux de passage des coulées d'eau boueuse afin d'être efficaces. Ces mesures peuvent être des aménagements hydrauliques doux tels que des haies basses ou encore des fascines (voir Figure 6) qui ont pour principal rôle de ralentir les eaux de ruissellements et de retenir les sédiments afin de limiter en aval l'érosion et la formation de coulées d'eau boueuse. Dans un but similaire, des zones de rétention de ruissellement peuvent être aménagées : on peut citer les mares visant à stocker les eaux de ruissellement, les fossés permettant de collecter les eaux de ruissellement et de les guider vers un exutoire ou encore les digues et les zones de rétention des ruissellements qui permettent lors d'évènements exceptionnels de retenir temporairement de grands volumes d'eau (Chambre d'agriculture de région du Nord-Pas de Calais, 2013).

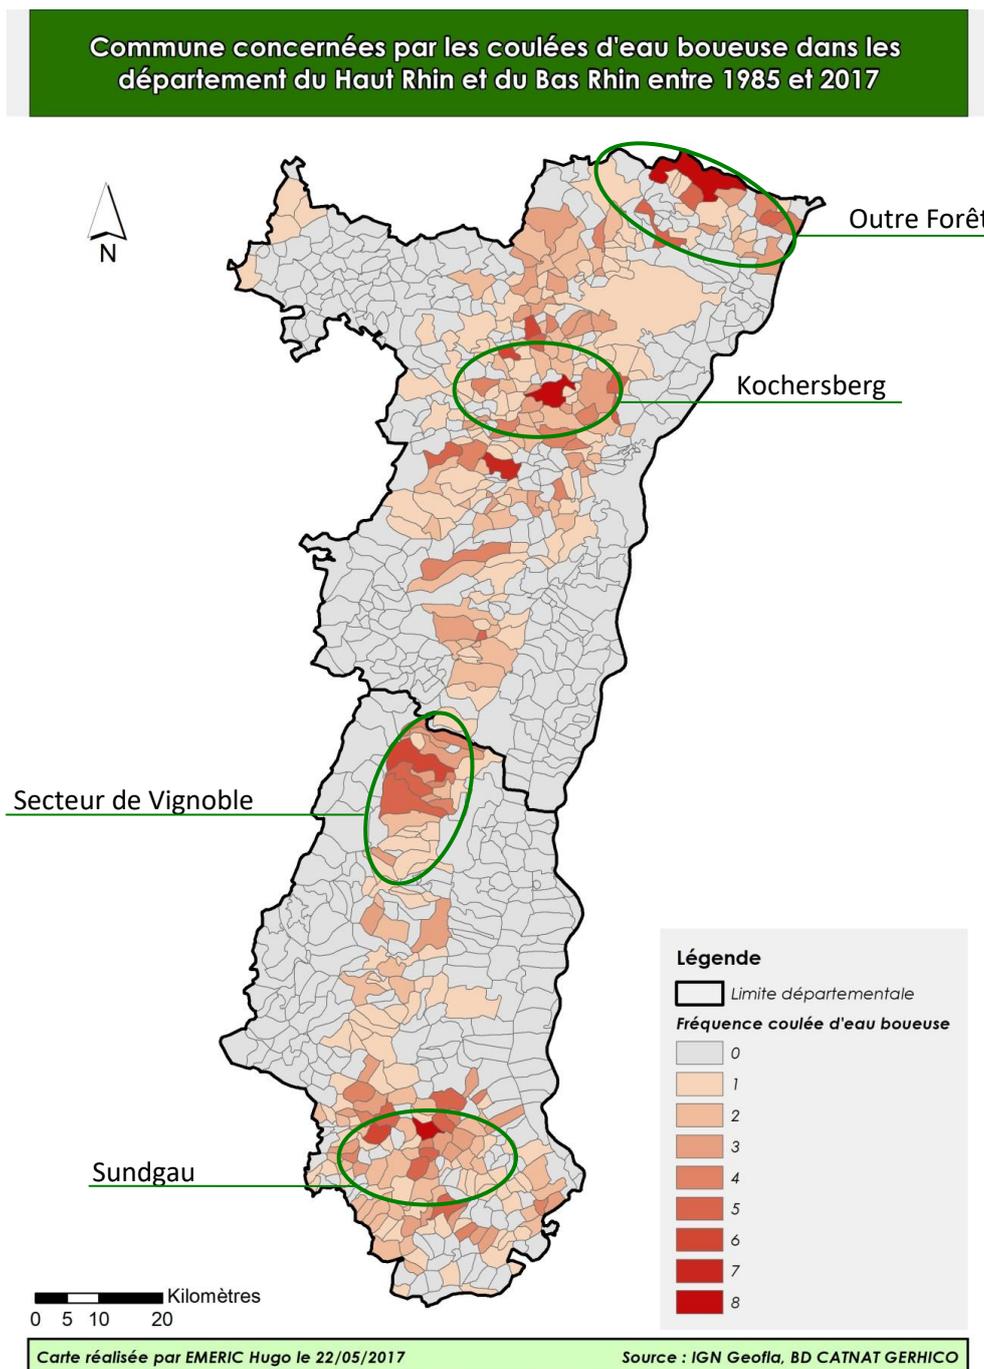
Figure 10 : Communes concernées par les coulées d'eau boueuse

La cartographie des communes touchées par une coulée d'eau boueuse (voir Figure 10) permet de mettre en évidence les quatre zones identifiées par *Heitz (2004)* et *Auzet et al (2005)* : l'Outre Forêt, le Kochersberg, le secteur de vignoble et le Sundgau.

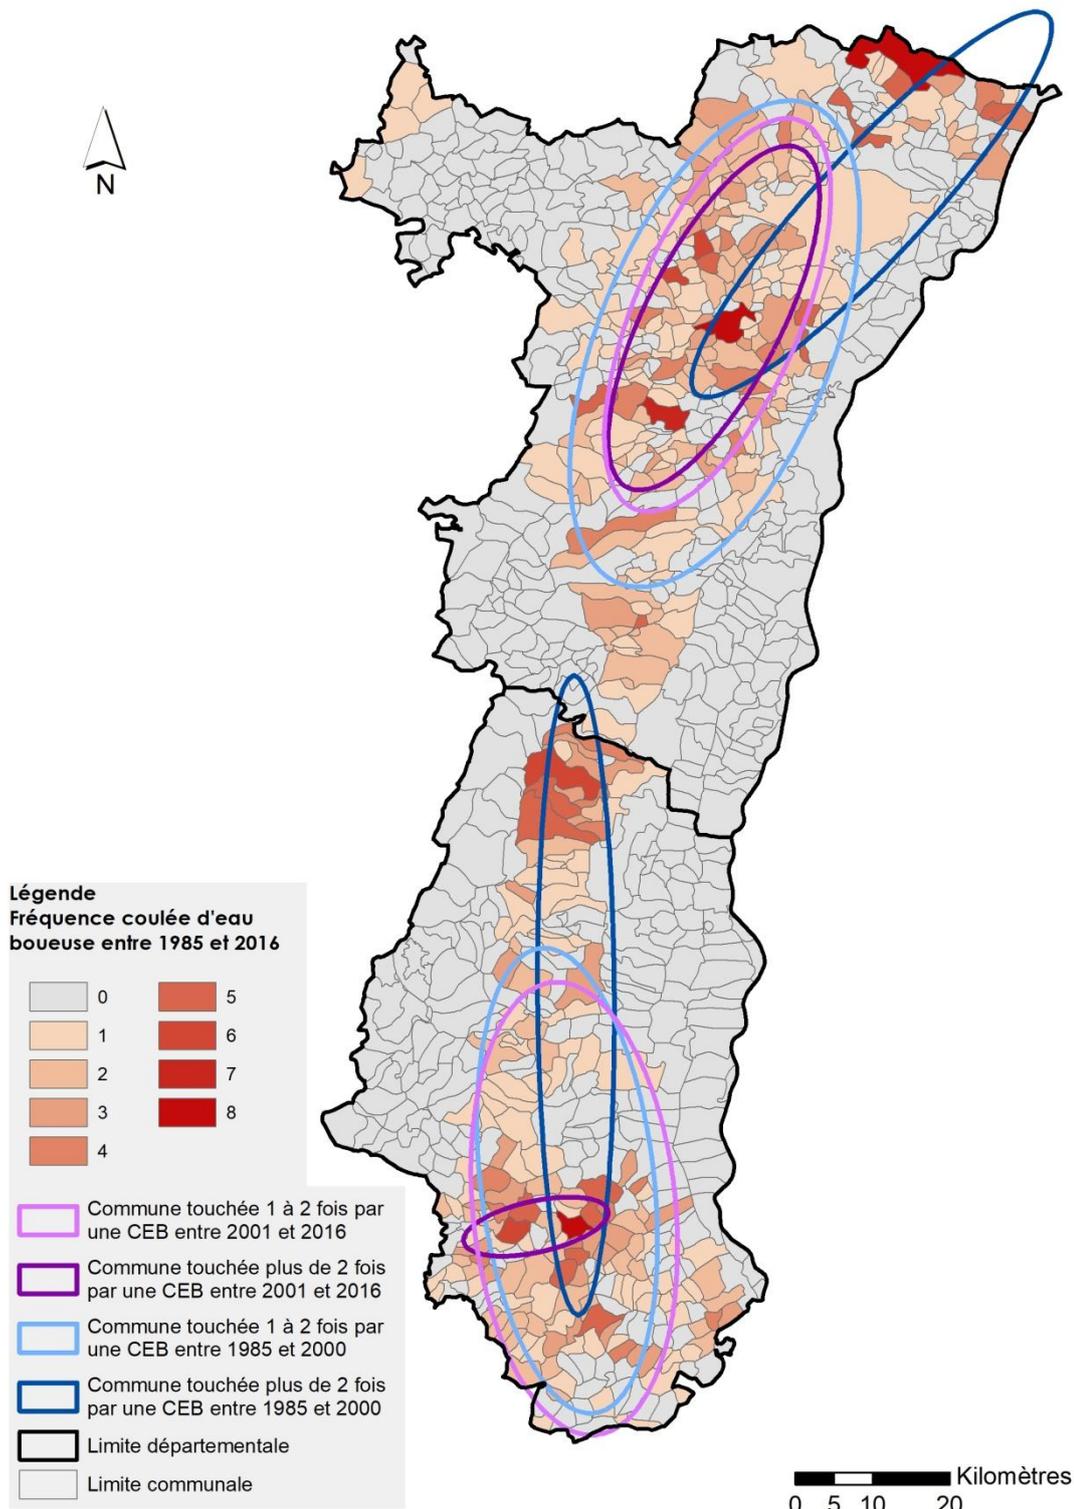
Evolution de la répartition spatiale des coulées d'eau boueuse dans le Bas Rhin et le Haut Rhin en fonction du temps

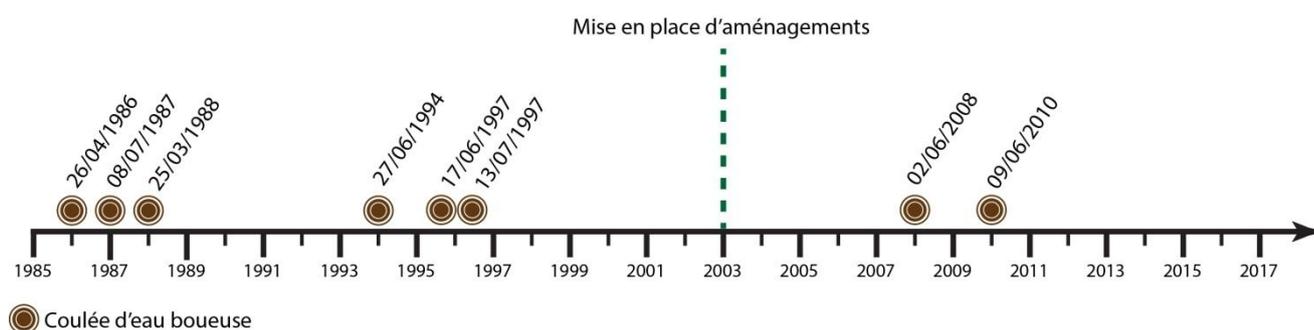
Figure 14 : Répartition temporelle des coulées d'eau boueuse sur la commune de Wissembourg

Les divers aménagements pris par les collectivités se sont avérés efficaces, les communes n'ayant été touchées qu'à de quelques rares occasions suites à la réalisation des ouvrages. Cependant, l'aspect aléatoire des précipitations doit également être pris en compte, il est tout à fait possible qu'aucune précipitation pouvant donner lieu à la formation de coulées d'eau boueuse ne soit survenue durant ces périodes. On peut notamment citer à titre d'exemple la commune de Wissembourg qui suite à la réalisation d'aménagements en 2003 n'a été victime que de deux coulées d'eau boueuse entre 2001 et 2017 contre six sur la période de 1985 à 2000 (voir Figure 14).

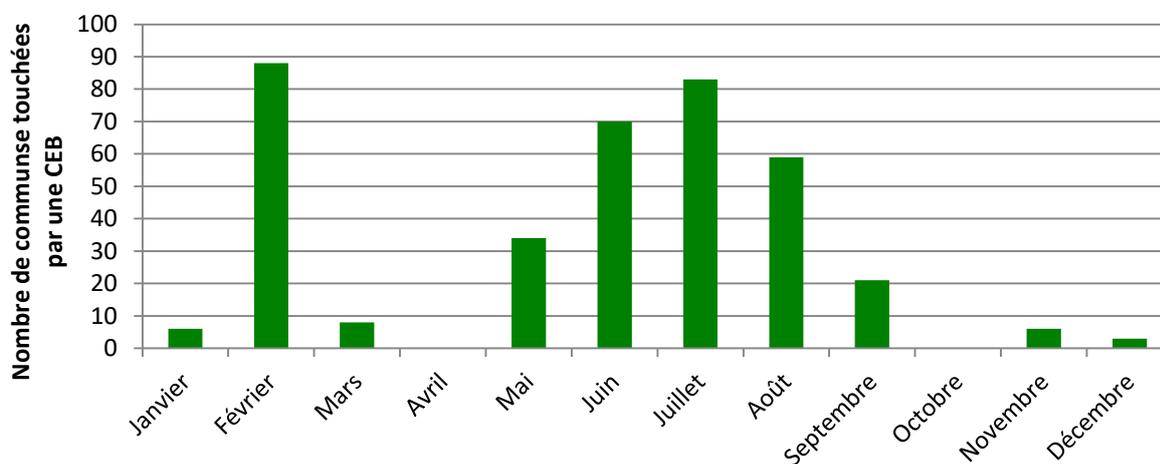
Figure 15 : Nombre de communes touchées par une coulée d'eau boueuse entre 1985 et 2002

Cependant, ce phénomène n'est pas uniquement recensé sur cette période et a déjà été recensé en février ou encore en septembre (voir figure 15). Bien que parfois conséquentes, ces coulées d'eau boueuse restent des cas isolés généralement issus d'évènements climatiques exceptionnels.

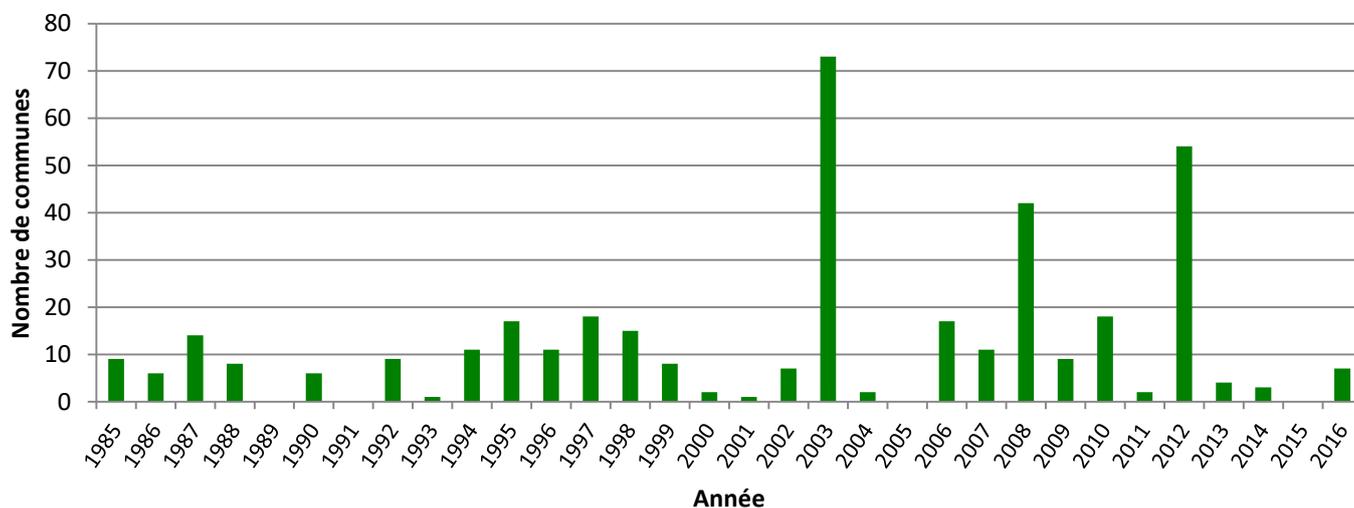
Figure 16 : Nombre de communes touchées par une coulée d'eau boueuse dans le Bas Rhin

Pour chacun des deux départements, deux périodes allant de 1985 à 2000 et de 2001 à 2016 se distinguent. Dans le département du Bas Rhin, sur la première période, en moyenne chaque année, 8 communes sont touchées par une coulée d'eau boueuse (voir Figure 16), le nombre de communes touchées étant relativement constant chaque année bien que l'on observe des années où aucune coulée d'eau boueuse n'a été constatée. Sur la deuxième période, le nombre de communes touchées par une coulée d'eau boueuse augmente de manière significative atteignant les 250 communes (voir Figure 17) soit une augmentation de près de 85 %. Cependant, cette augmentation n'est pas le seul changement, on constate également une modification de la répartition des coulées d'eau boueuse. En effet, celles-ci ne sont plus réparties de manière régulière mais de façon plus anarchique avec des variations très importantes. On peut citer en exemple, l'année 2003 où 73 communes ont été touchées par une coulée d'eau boueuse tandis qu'en 2002 et 2004 seules quelques communes avaient été recensées.

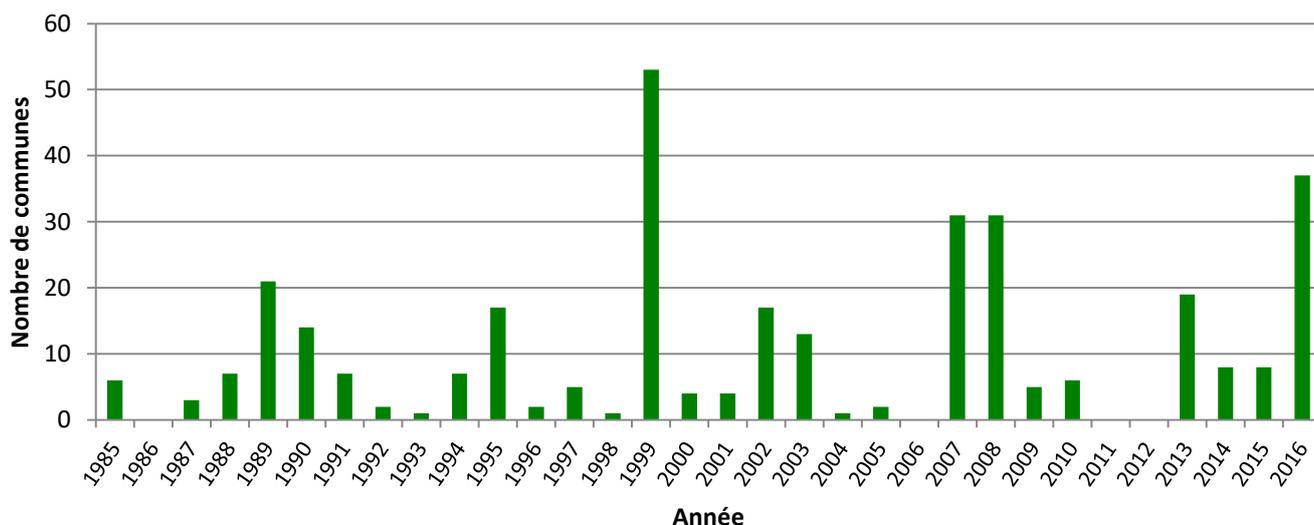
Figure 17 : Nombre de communes touchées par une coulée d'eau boueuse dans le Haut Rhin

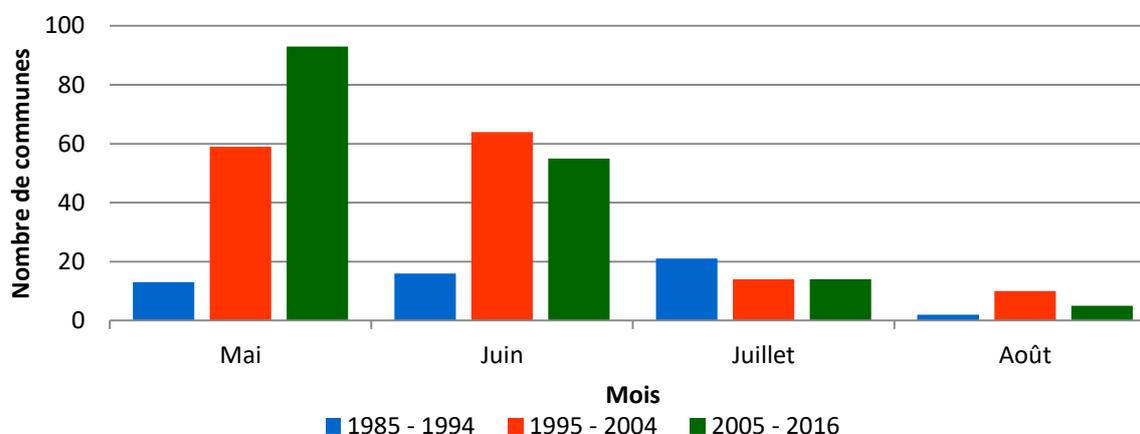
Figure 19 : Répartition mensuelle des communes touchées par les coulées d'eau boueuse dans le Bas Rhin

En observant la répartition mensuelle des communes touchées par les coulées d'eau boueuse (voir Figure 19 et 20), on constate un déplacement des périodes de survenance des coulées d'eau boueuse. Sur la période 1985 – 1994, le nombre de communes concernées par ce phénomène est relativement identique pour les quatre mois excepté pour le mois d'août dans le Bas Rhin et le mois de Juin dans le Haut Rhin. Sur la période suivante, 1995 – 2004, une augmentation significative du nombre de communes atteintes par les coulées d'eau boueuse sur les mois de mai et juin est visible, le nombre de coulées d'eau boueuse étant passé de 13 à 59 en mai dans le département du Bas Rhin et de 13 à 27 pour le même mois dans le Haut Rhin. On constate également une diminution du nombre de coulées d'eau boueuse survenant en juillet et une légère augmentation sur le mois d'août. Sur la dernière période, la tendance se renforce, les coulées d'eau boueuse survenant de plus en plus tôt dans les deux départements, bien que dans le Haut Rhin un certain nombre soit recensé en août.

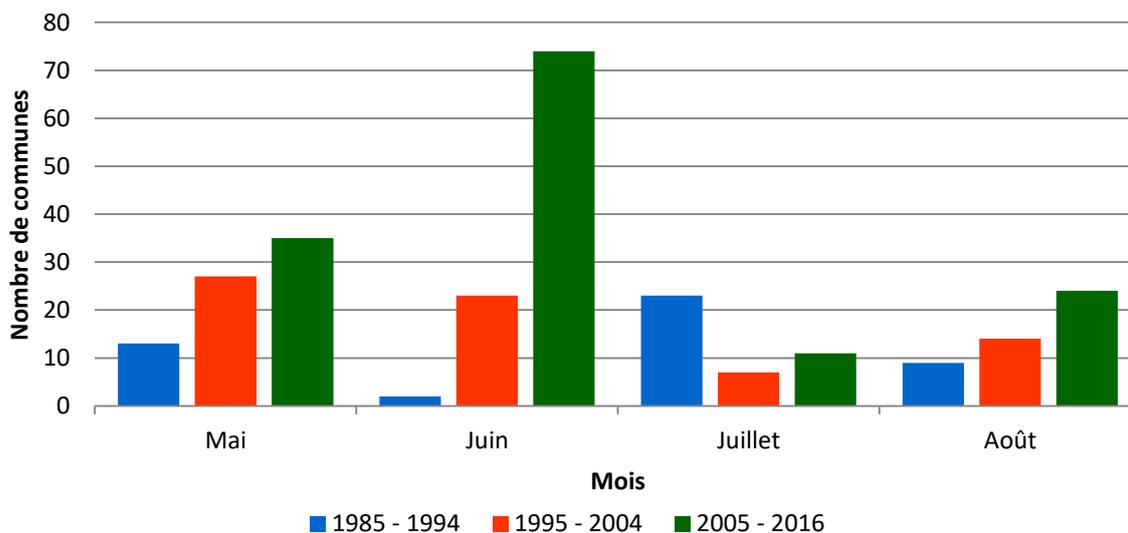
Figure 20 : Répartition mensuelle des communes touchées par les coulées d'eau boueuse dans le Haut Rhin

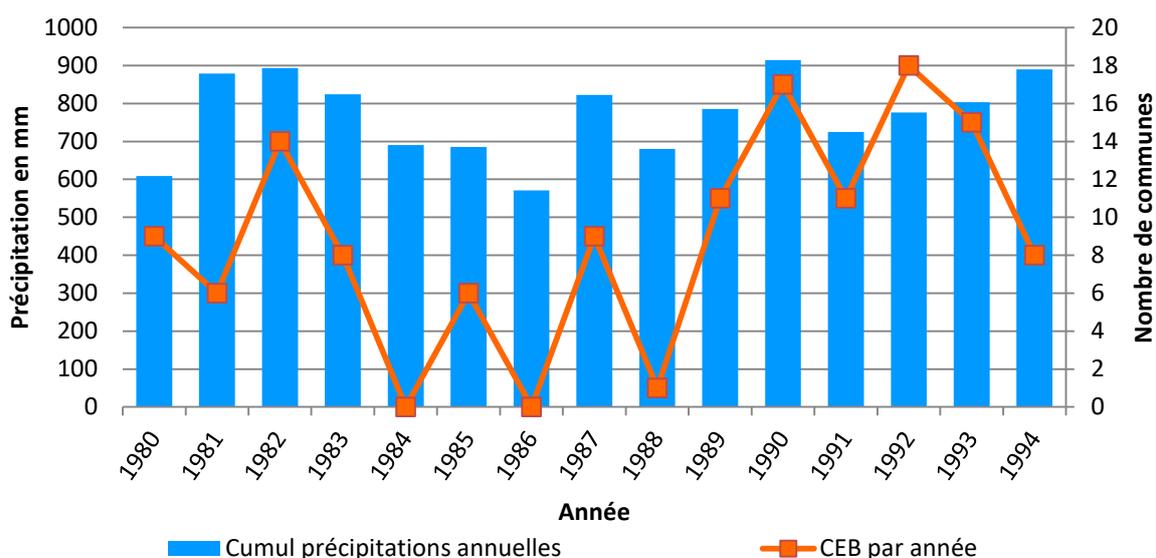
Figure 21 : Cumul des précipitations annuelles et nombre de communes touchées par une coulée d'eau boueuse dans le Bas Rhin entre 1985 et 1999 – Station de référence : Brumath

Les précipitations jouent un rôle d'élément déclencheur dans la survenance des processus d'érosion hydrique et plus particulièrement dans la formation des coulées d'eau boueuse. En mettant en relation le cumul des précipitations annuelles et le nombre de communes touchées par une coulée d'eau boueuse la même année (voir Figure 21 et 22) on constate que la tendance de ces deux variables est sensiblement identique sur le département du Bas Rhin. Une augmentation du cumul des précipitations est généralement suivie d'une augmentation du nombre de coulées d'eau boueuse. Cependant dans le Haut Rhin cette tendance est moins visible, le nombre de coulée d'eau boueuse ne semblant pas être liée aux cumuls des précipitations.

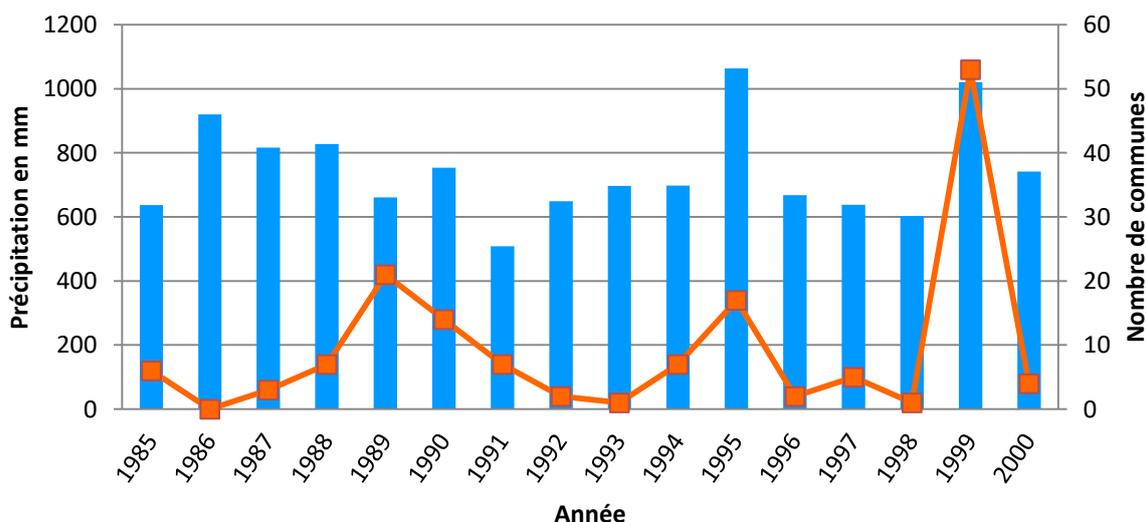
Figure 22 : Cumul des précipitations annuelles et nombre de communes touchées par une coulée d'eau boueuse dans le Haut Rhin entre 1985 et 2000 – Station de référence : Mulhouse

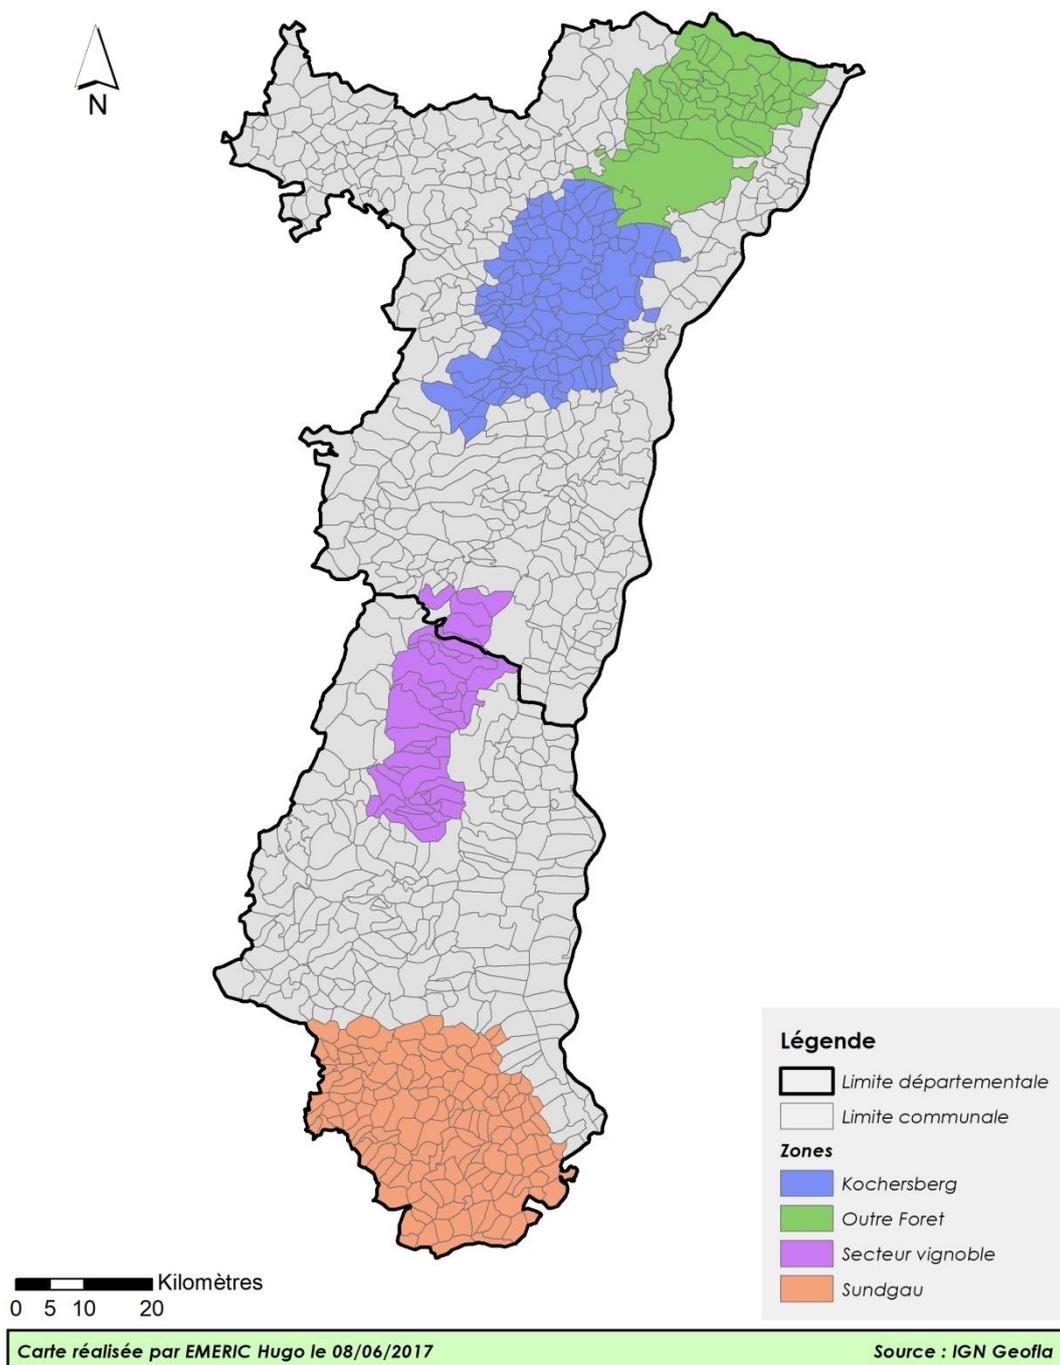
Annexe 1 : Localisation des zones fréquemment exposées aux coulées d'eau boueuse

Localisation des zones fréquemment exposées aux coulées d'eau boueuse

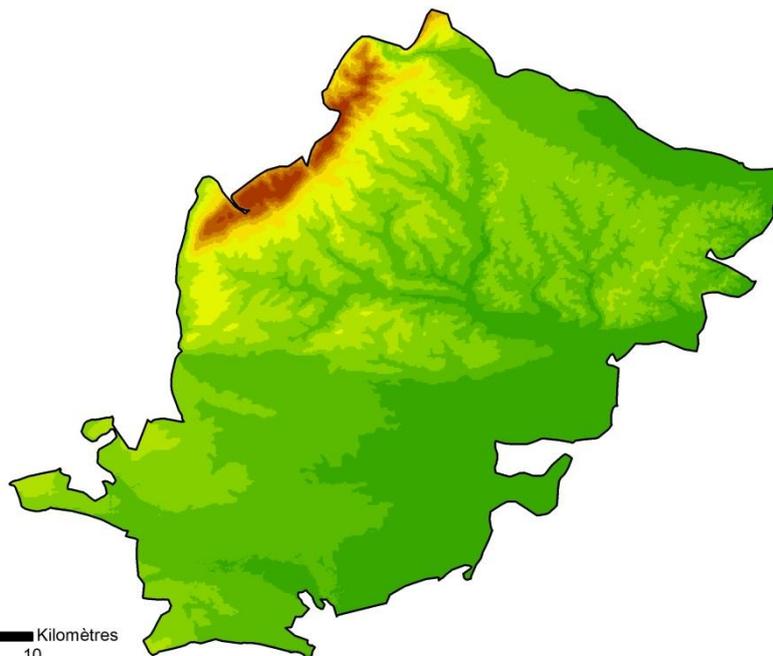
Relief dans la zone de l'Outre Forêt

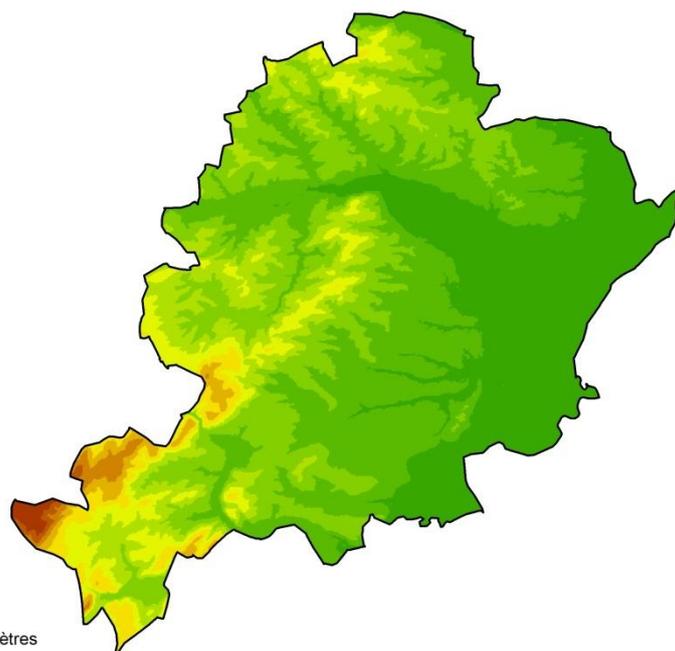
Relief dans la zone du Kochersberg

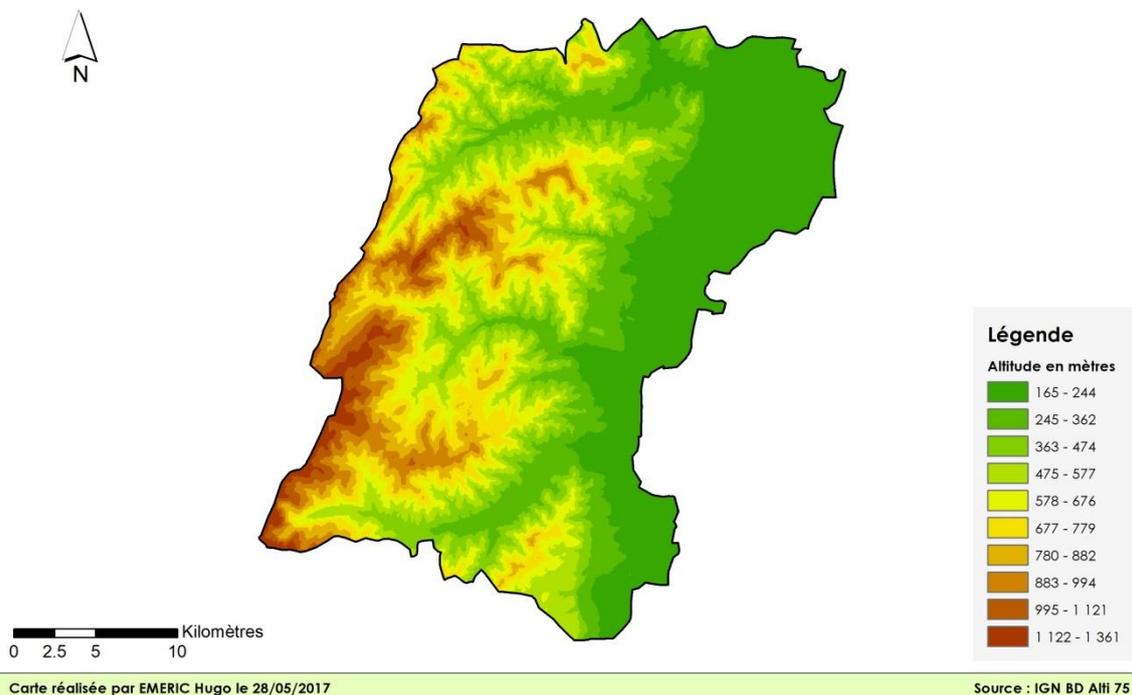
Relief dans la zone du Secteur Vignoble

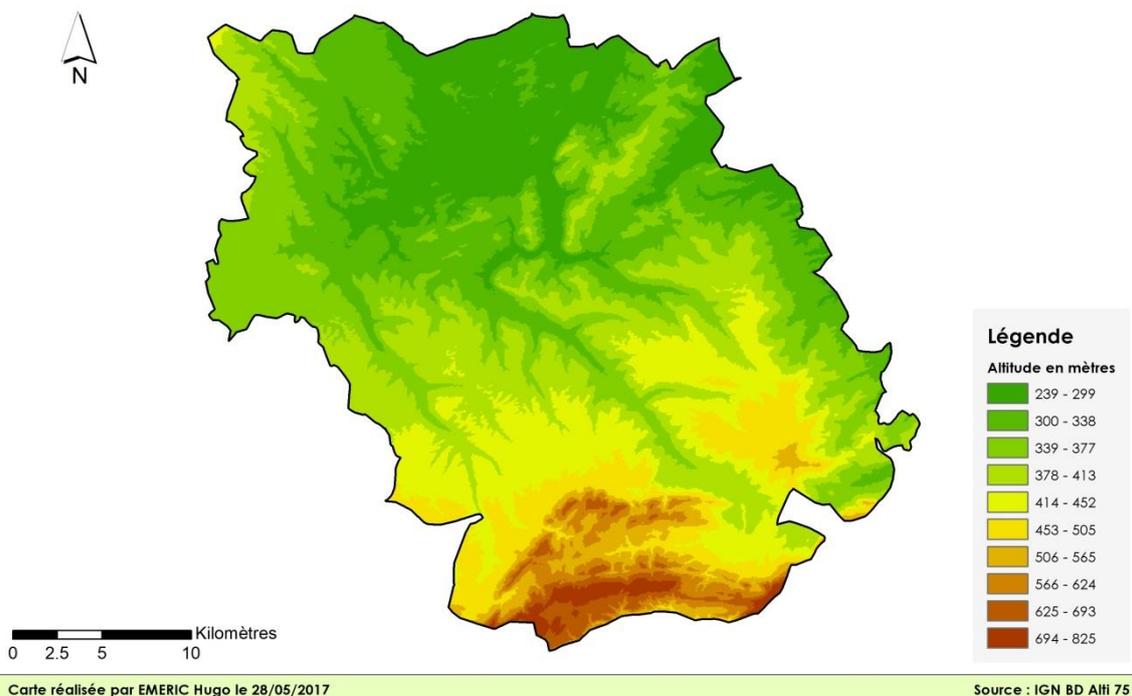
Relief dans la zone du Sundgau

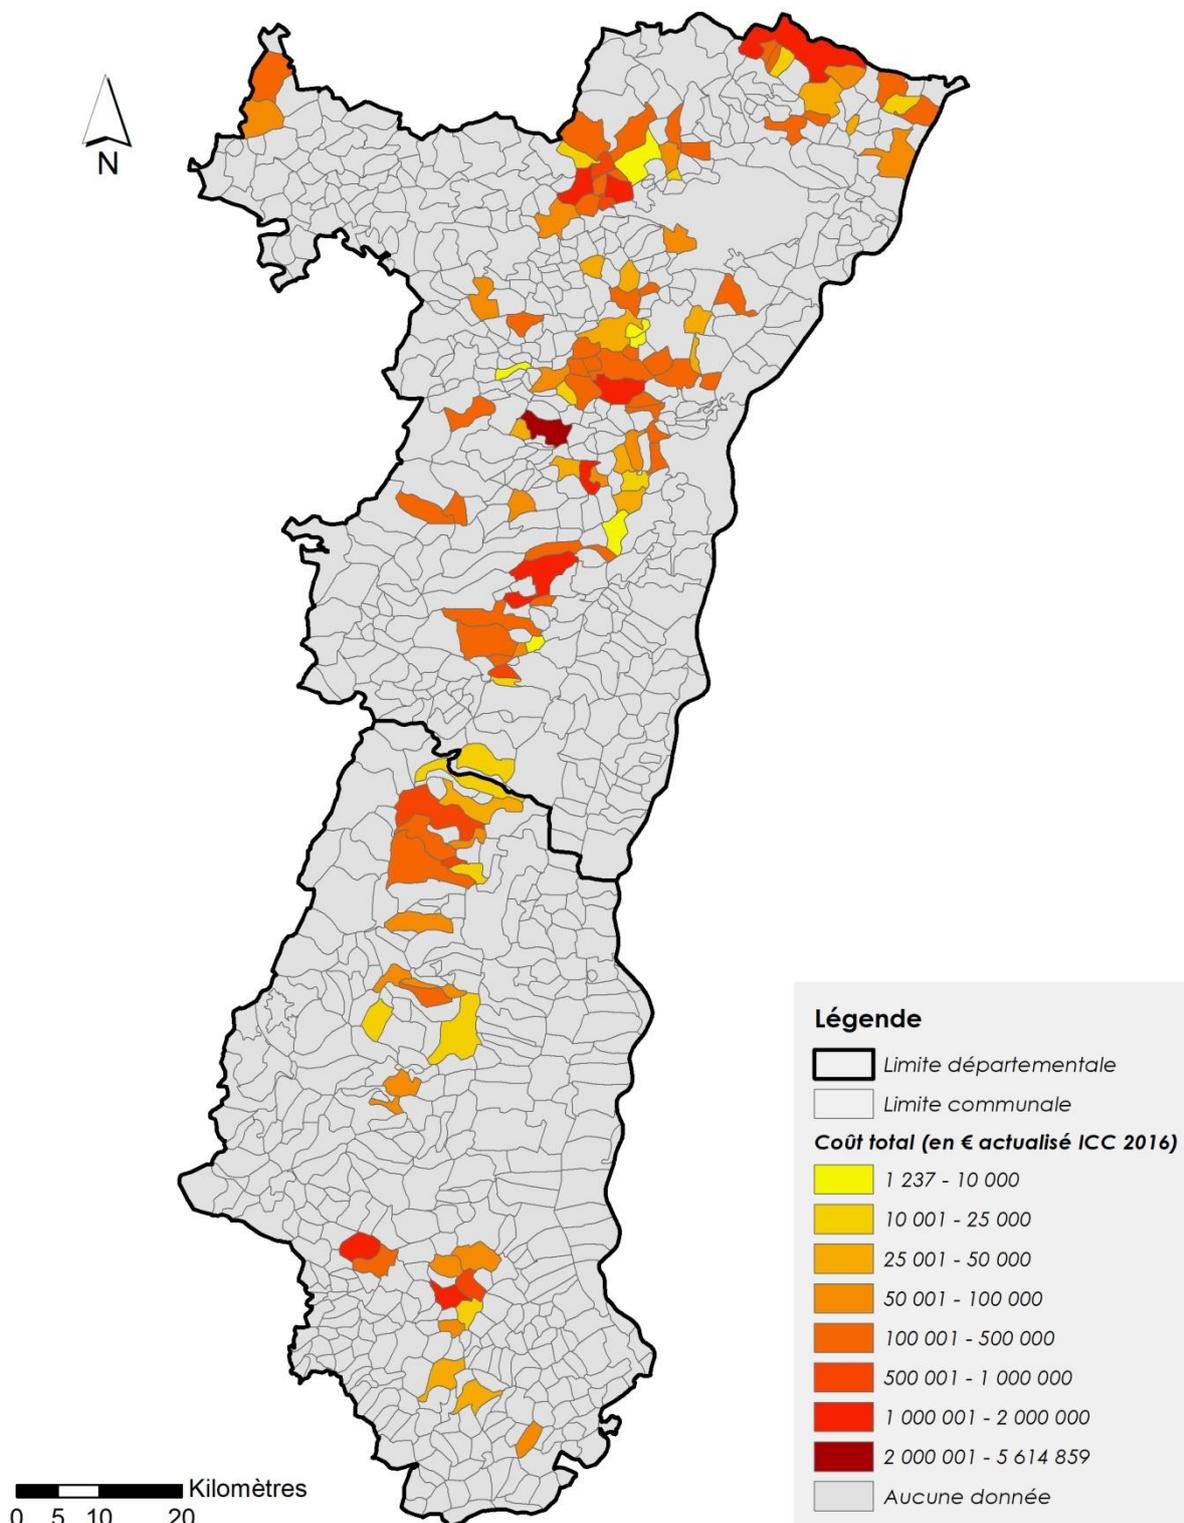
Annexe 6 : Cartographie du coût des dommages imputables aux coulées d'eau boueuse

Coût des dommages engendrés par les coulées d'eau boueuse
entre 1985 et 2004
